Sondeerapparaat : Ballastwagen18;25ton;geenverankering

Sondeernorm : NEN5140

Object id bronhouder : CT, 380730, 02 / DKMP1

20150925vbCPT1.gef

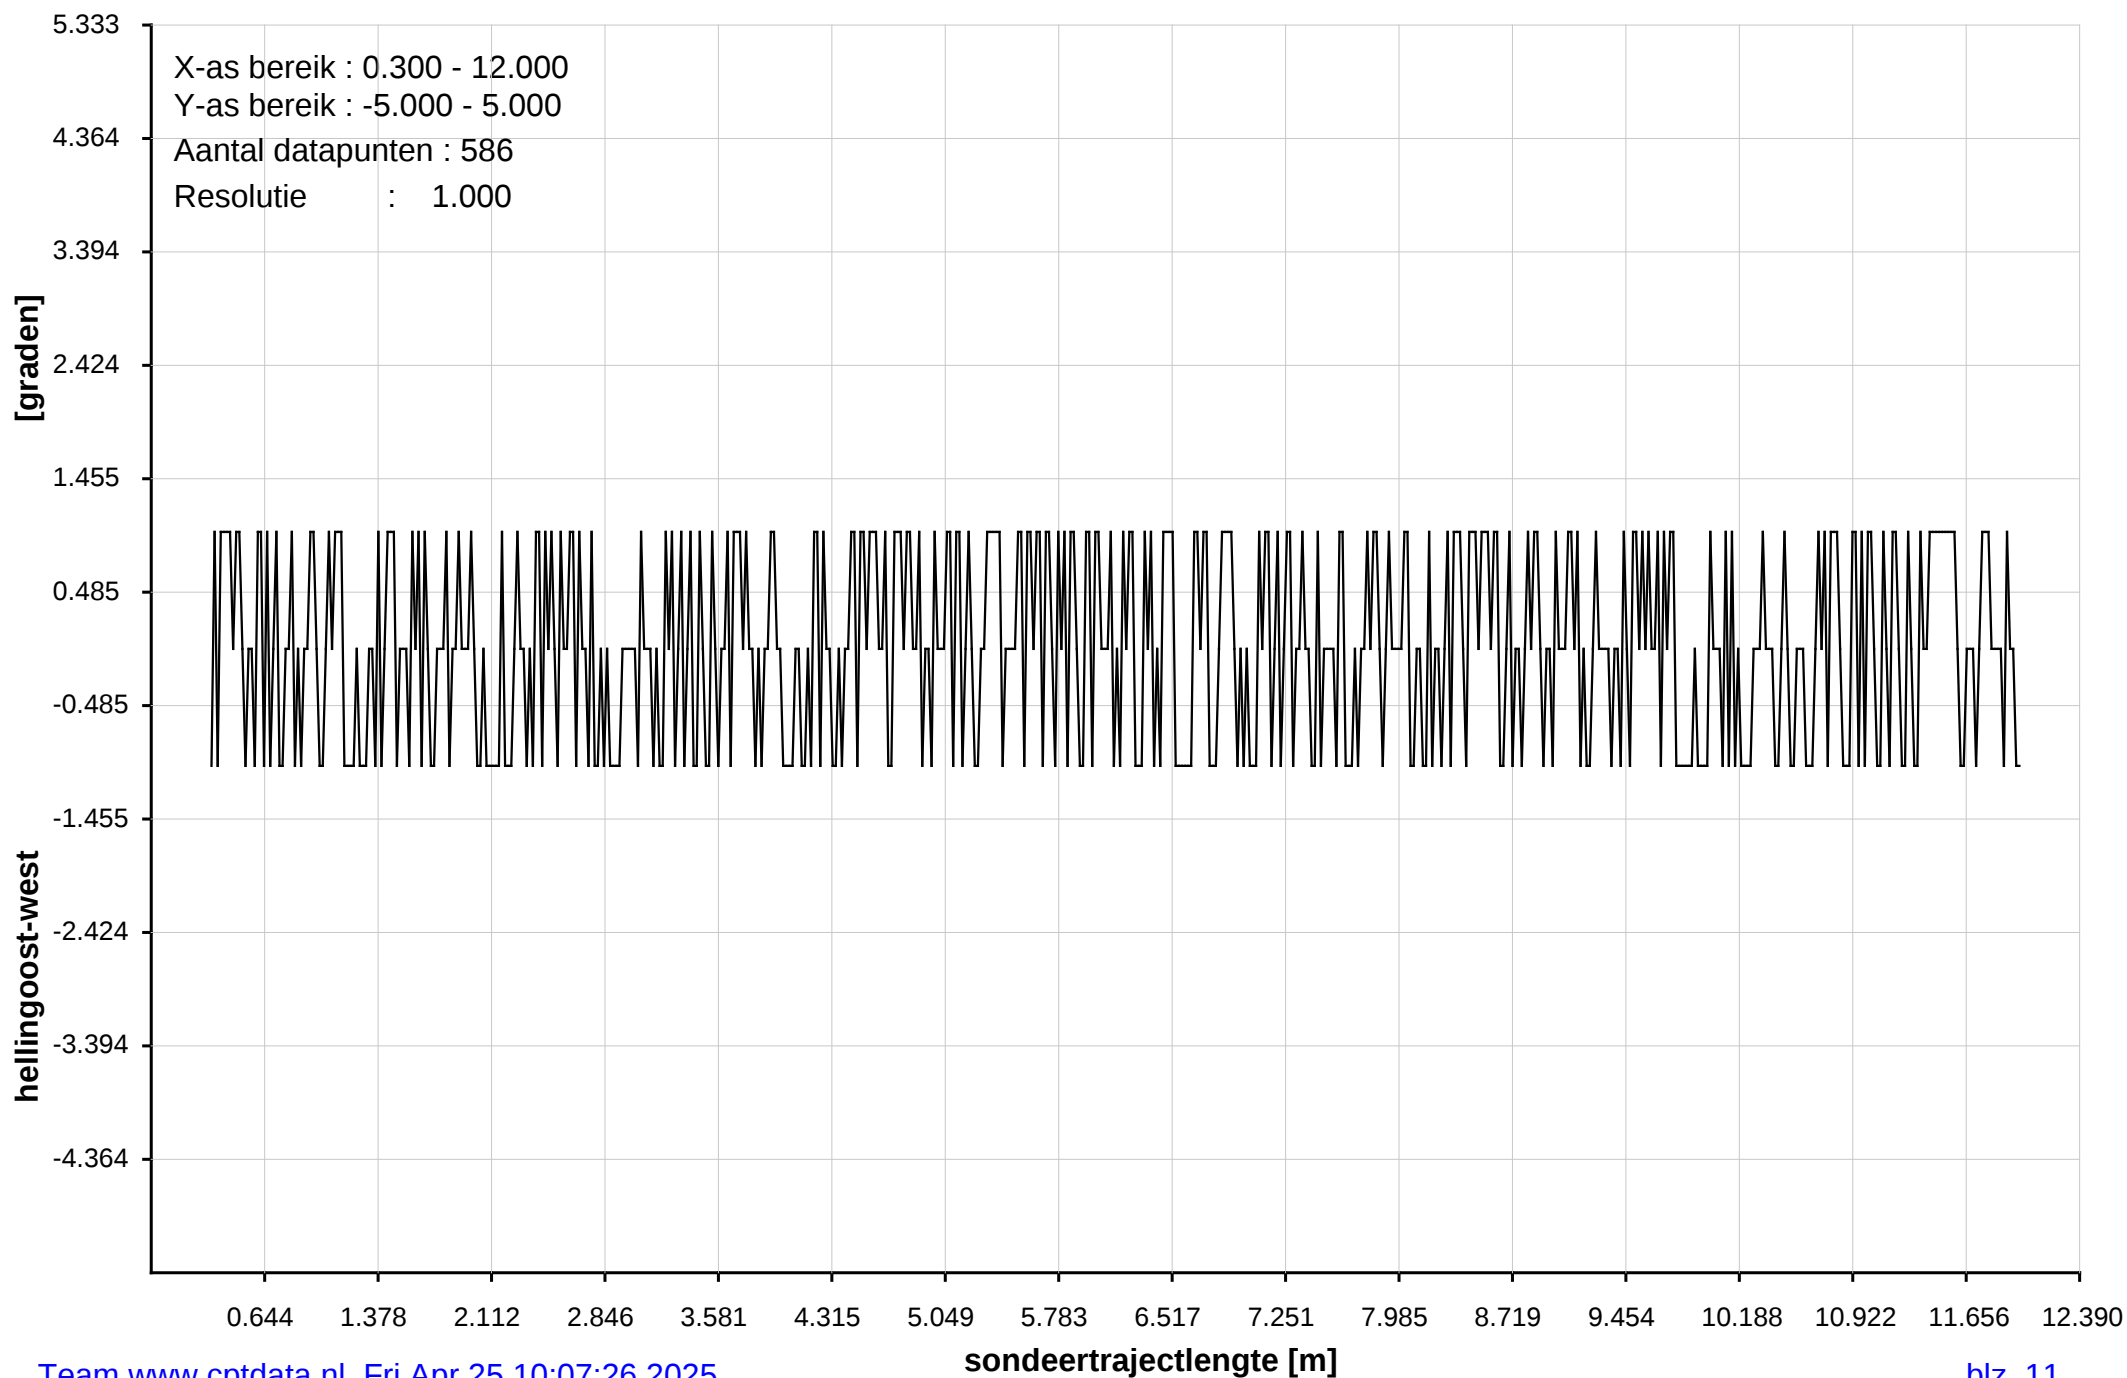
Datakolom 12 (Meetkanaal 10)

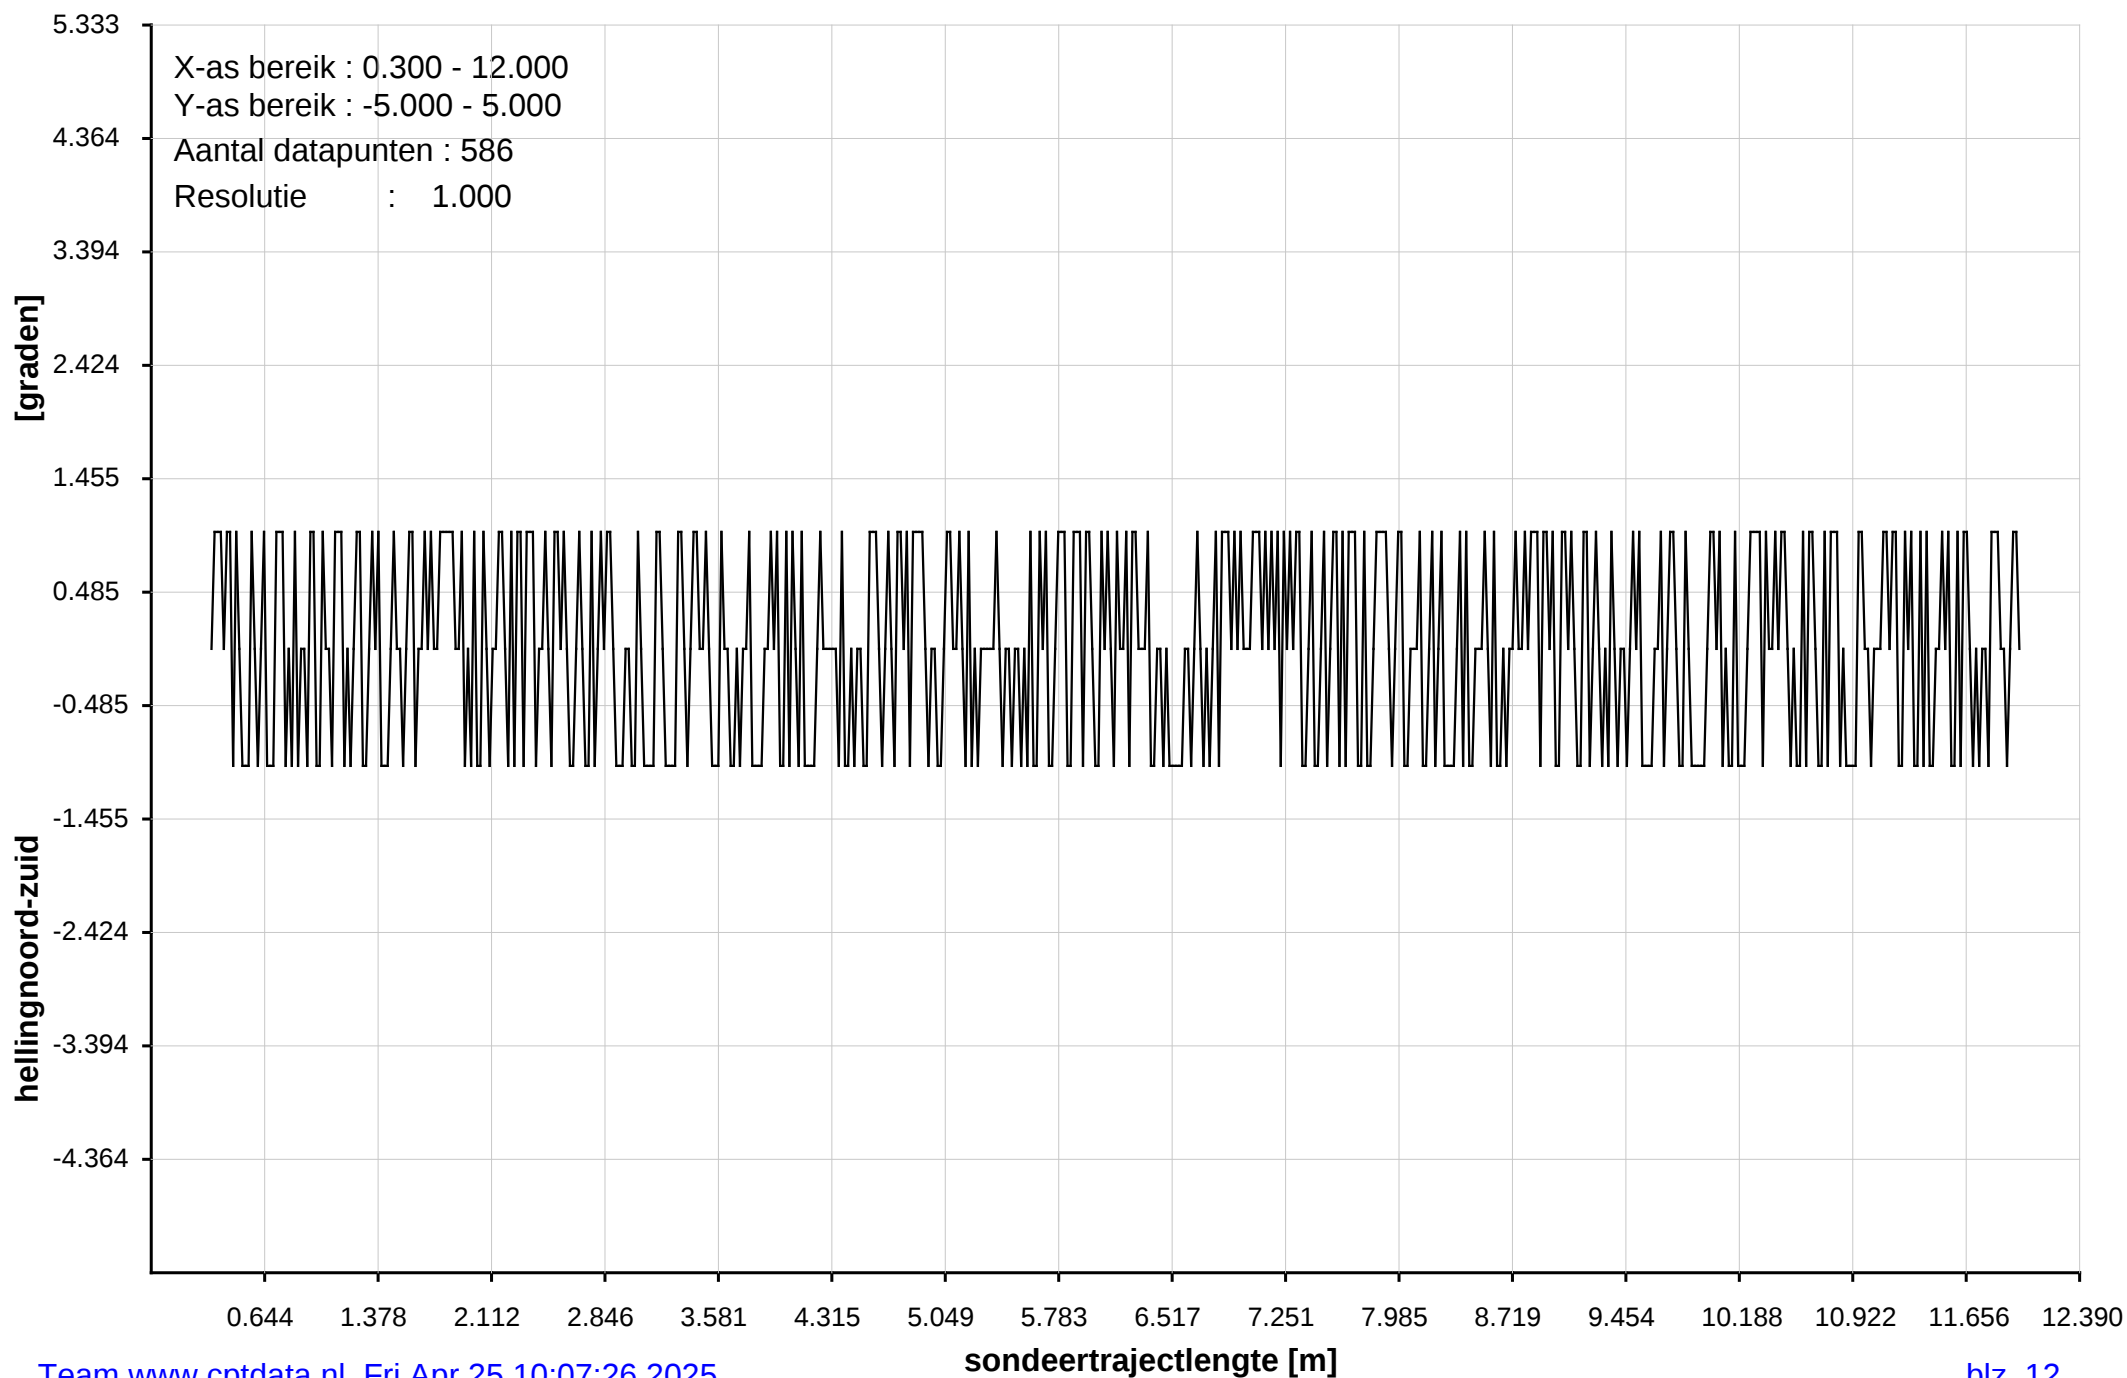
Datakolom 13 (Meetkanaal 9)

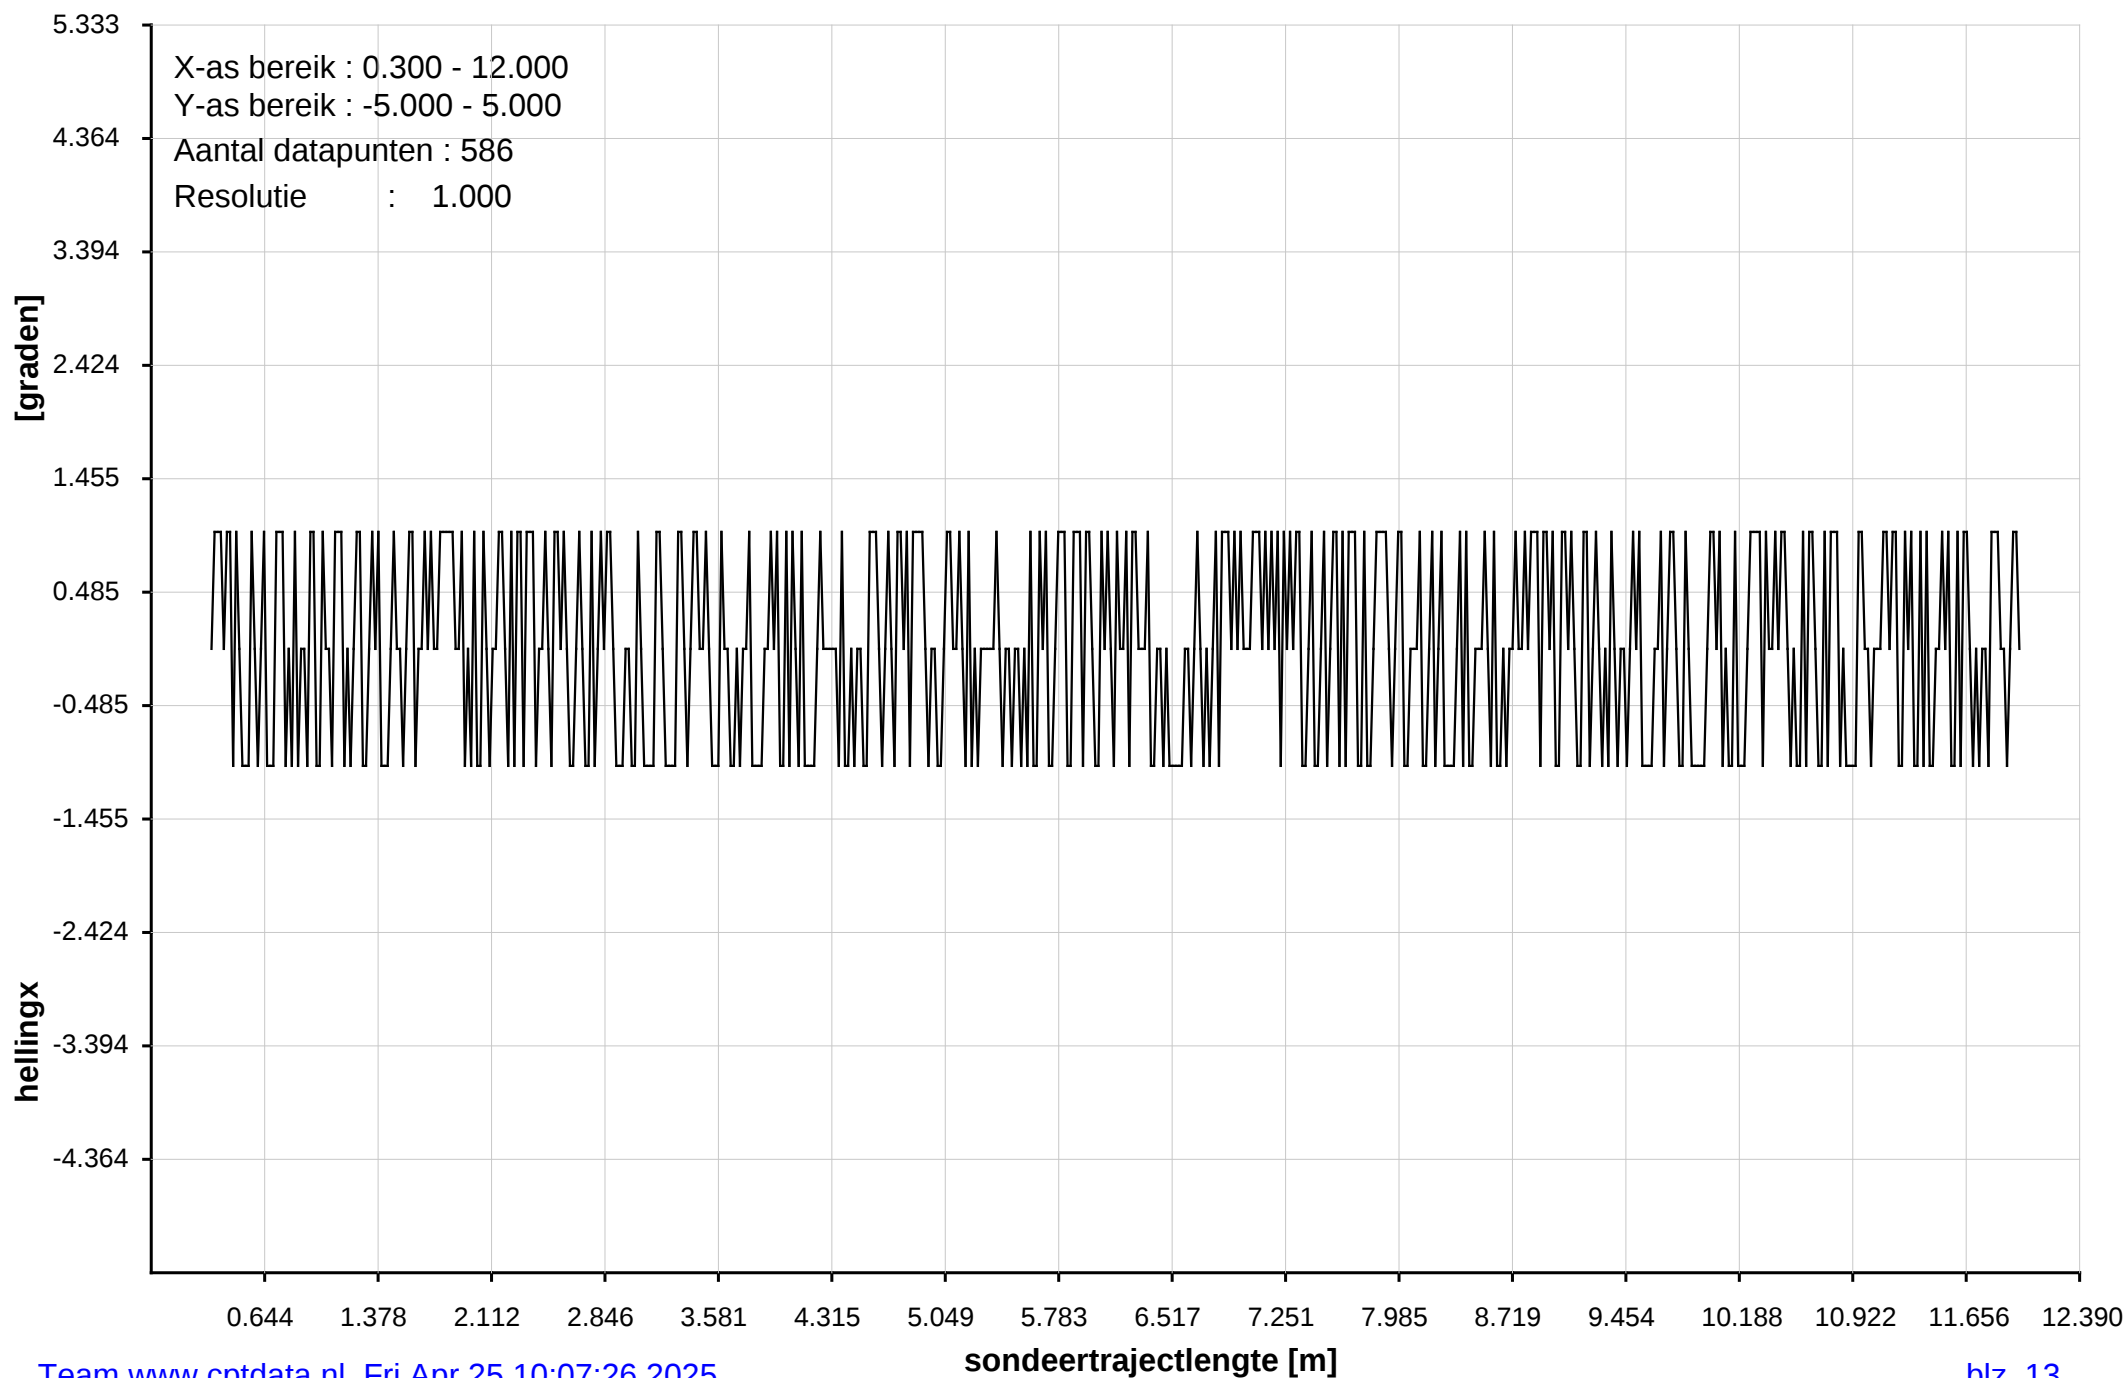
Datakolom 14 (Meetkanaal 21)

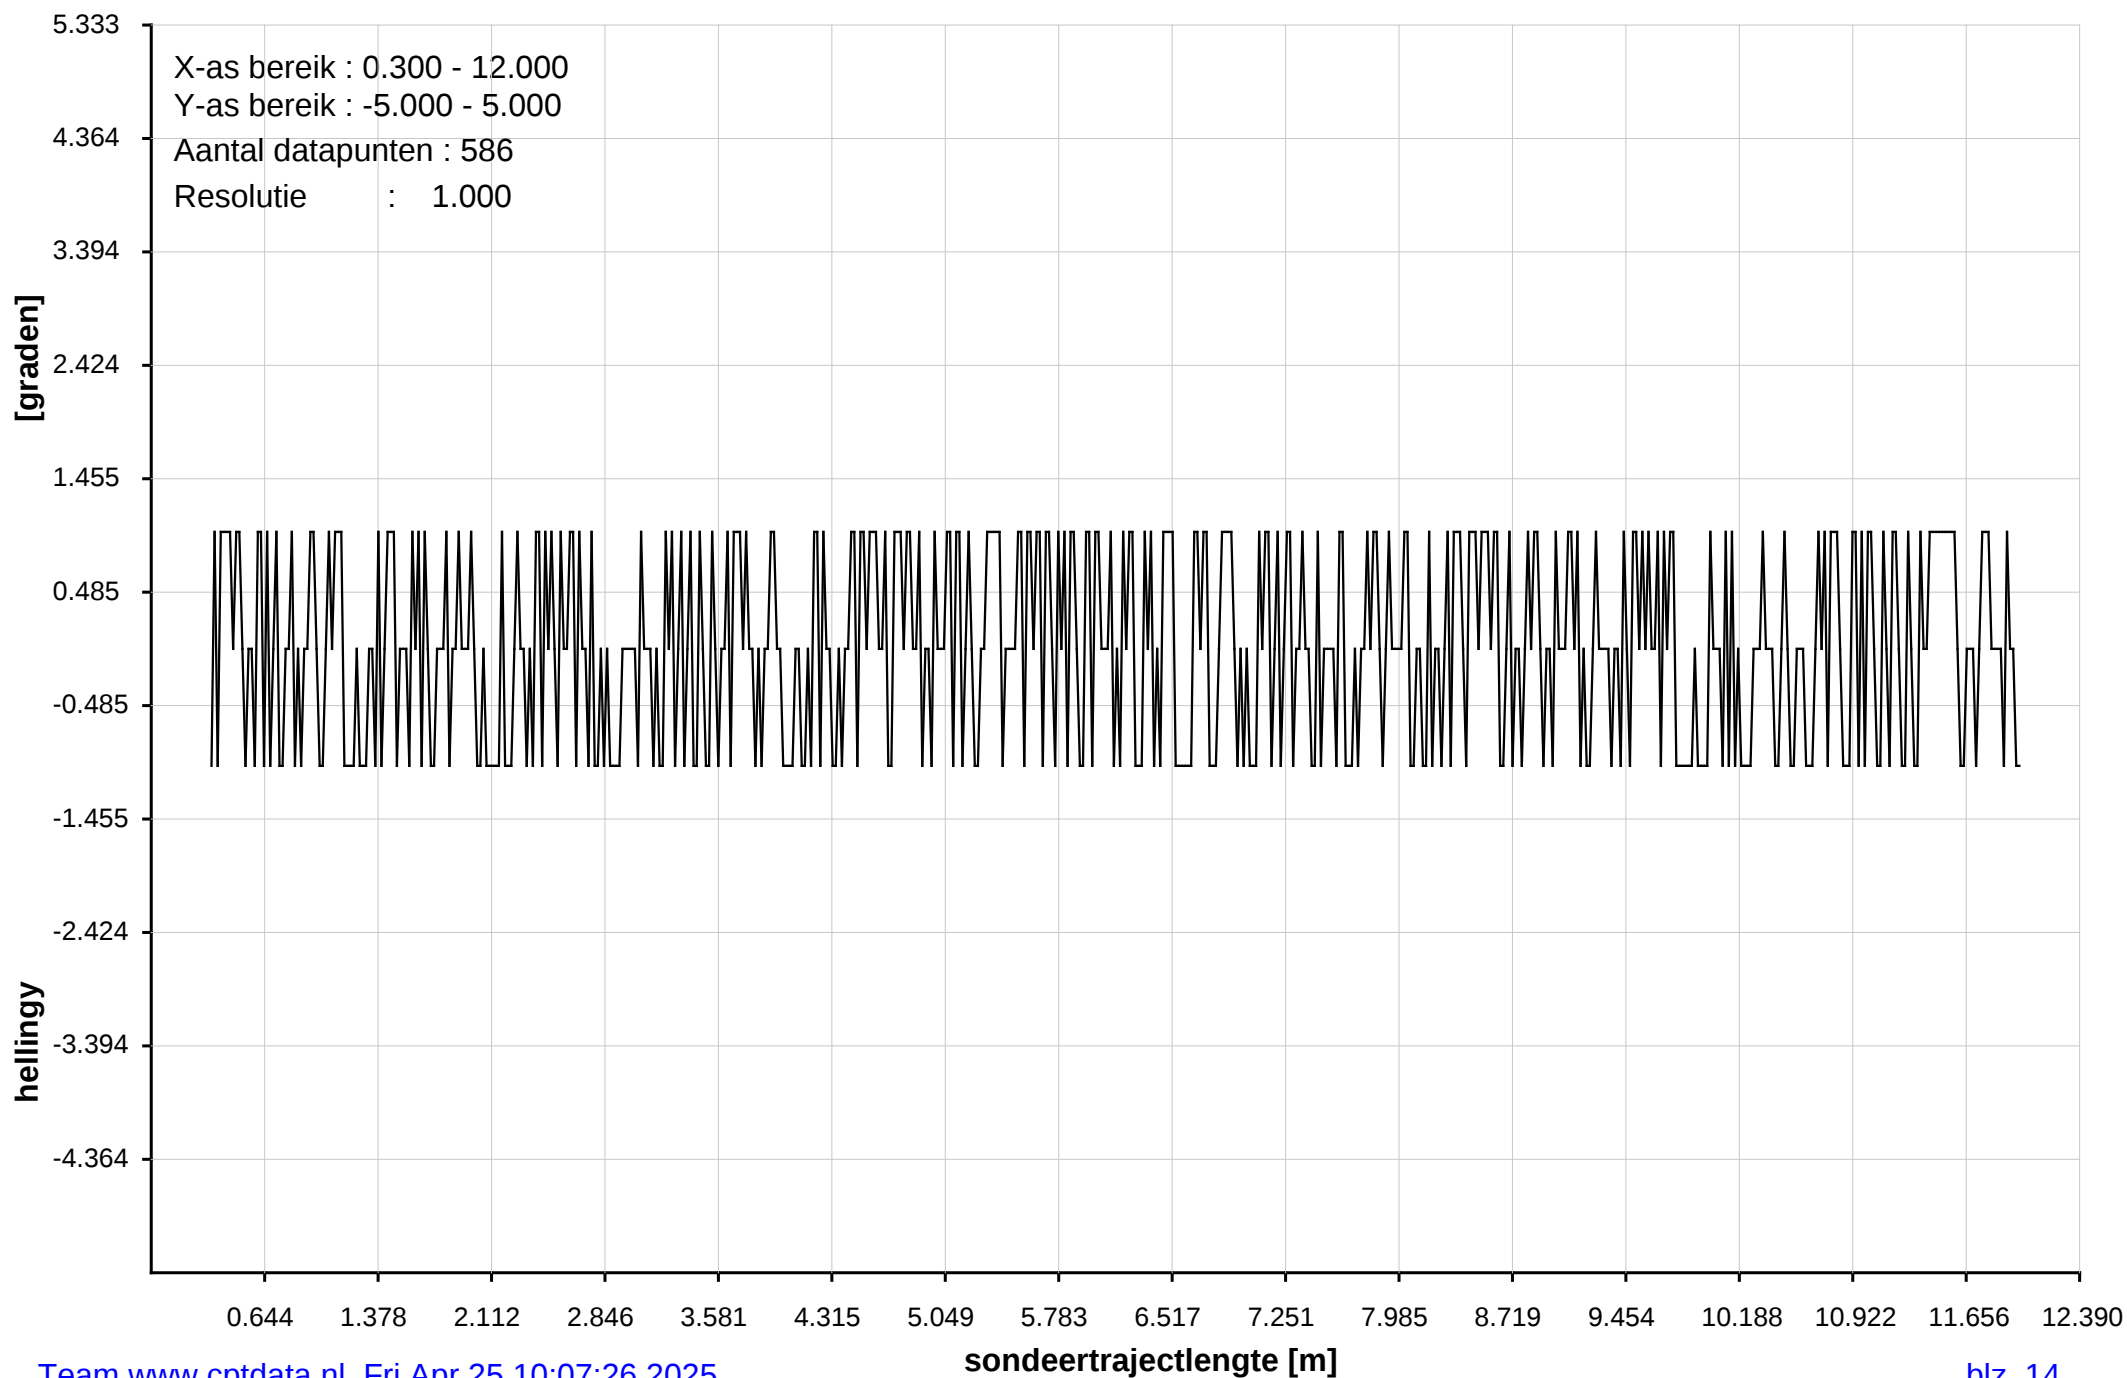
Datakolom 15 (Meetkanaal 22)

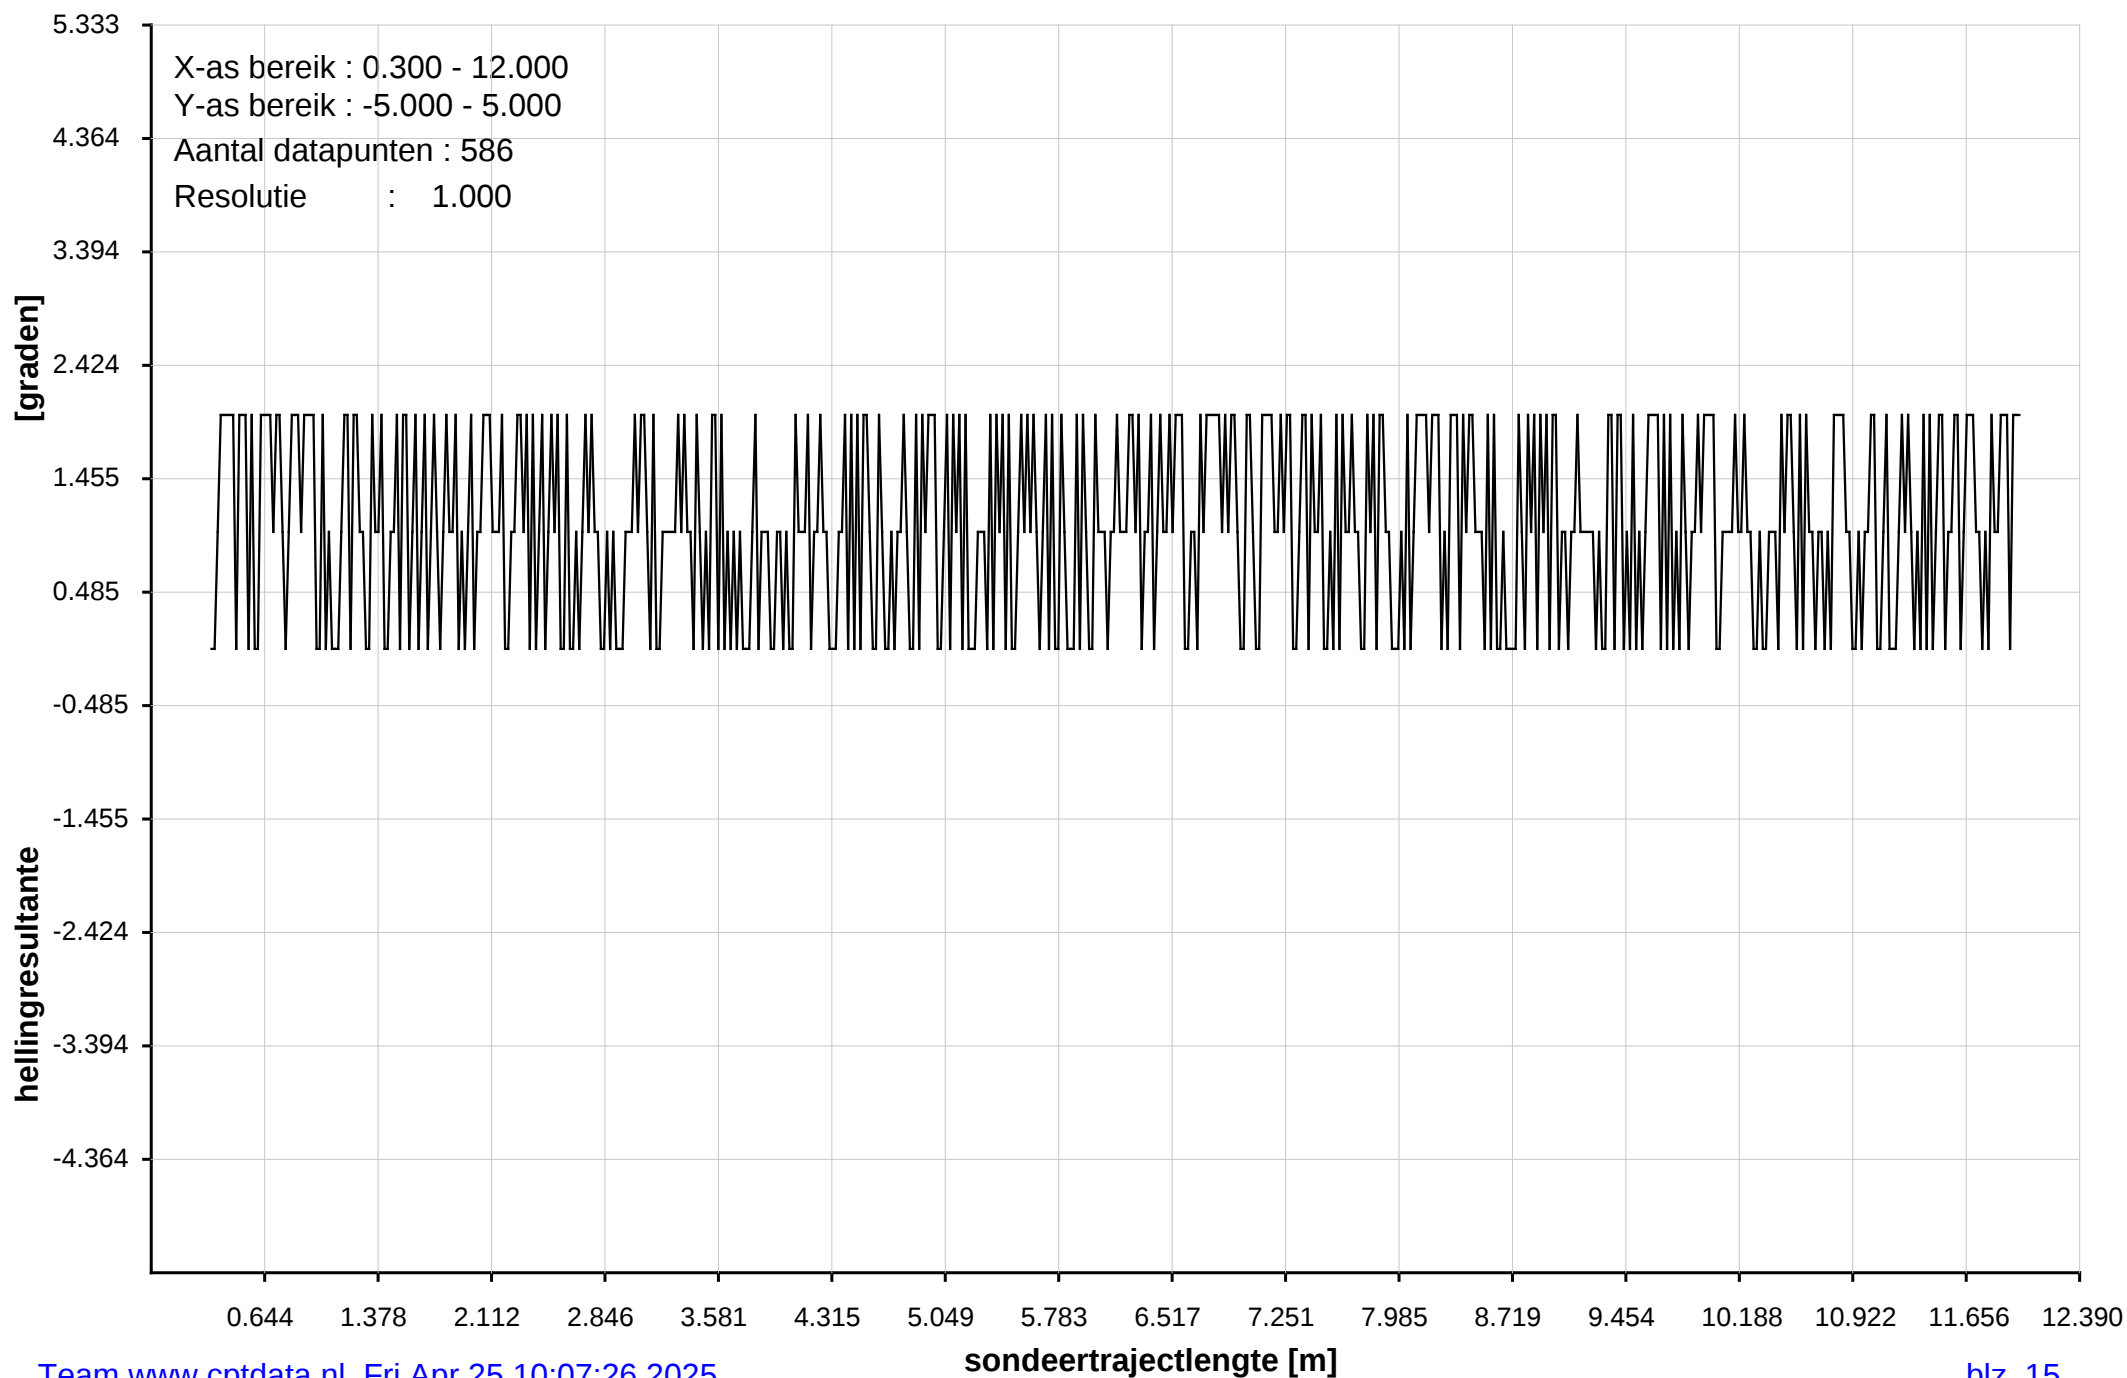
Datakolom 16 (Meetkanaal 8)

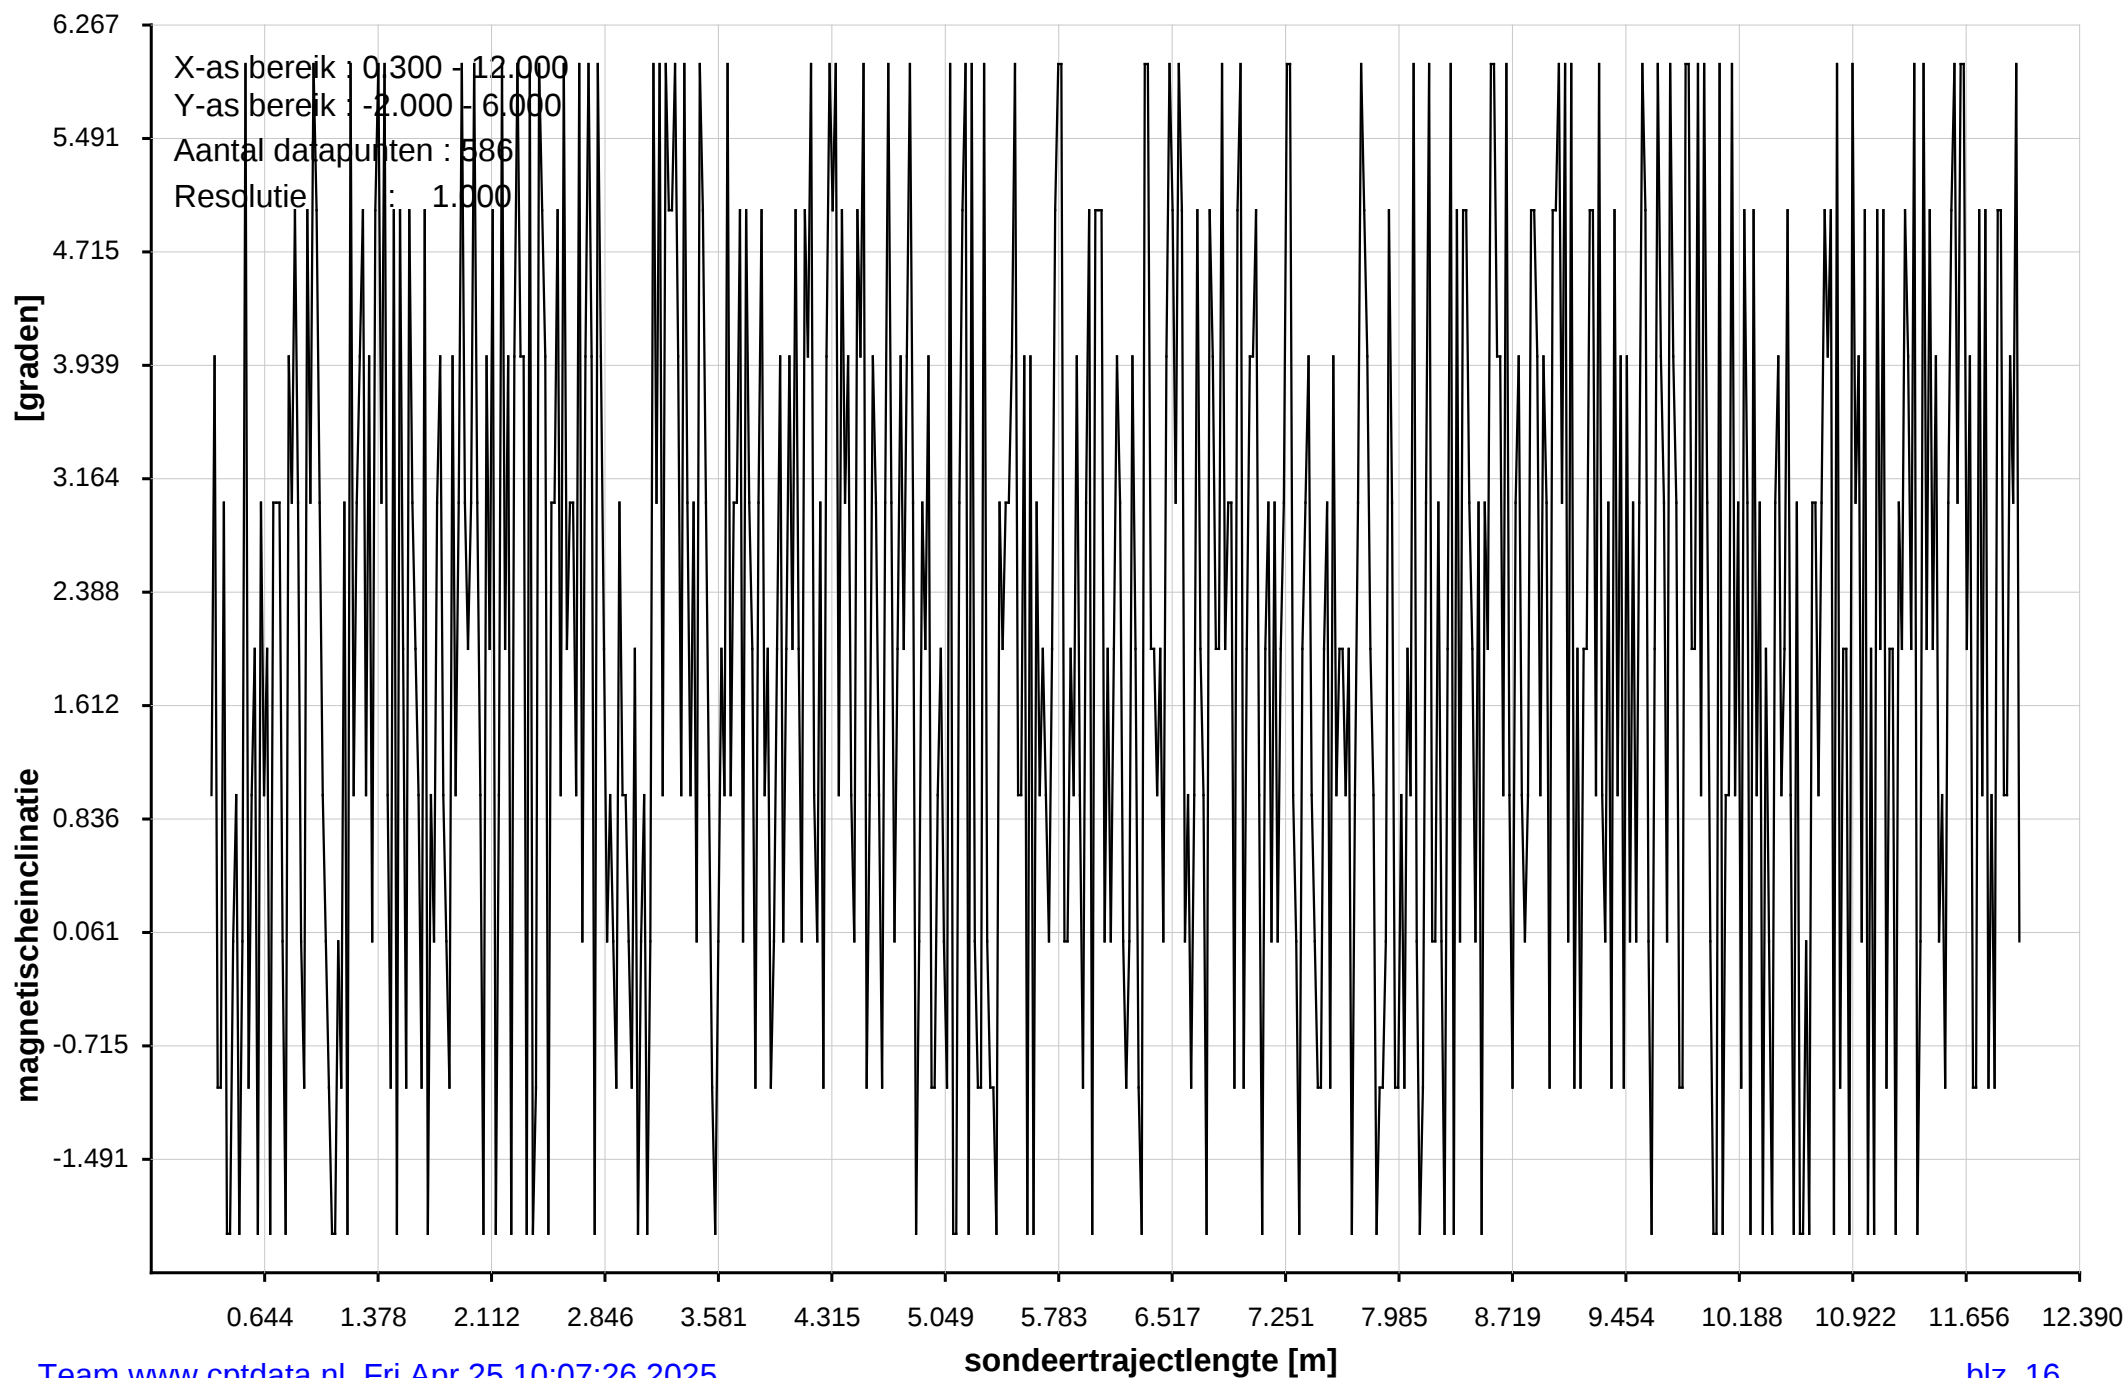
Datakolom 17 (Meetkanaal 35)

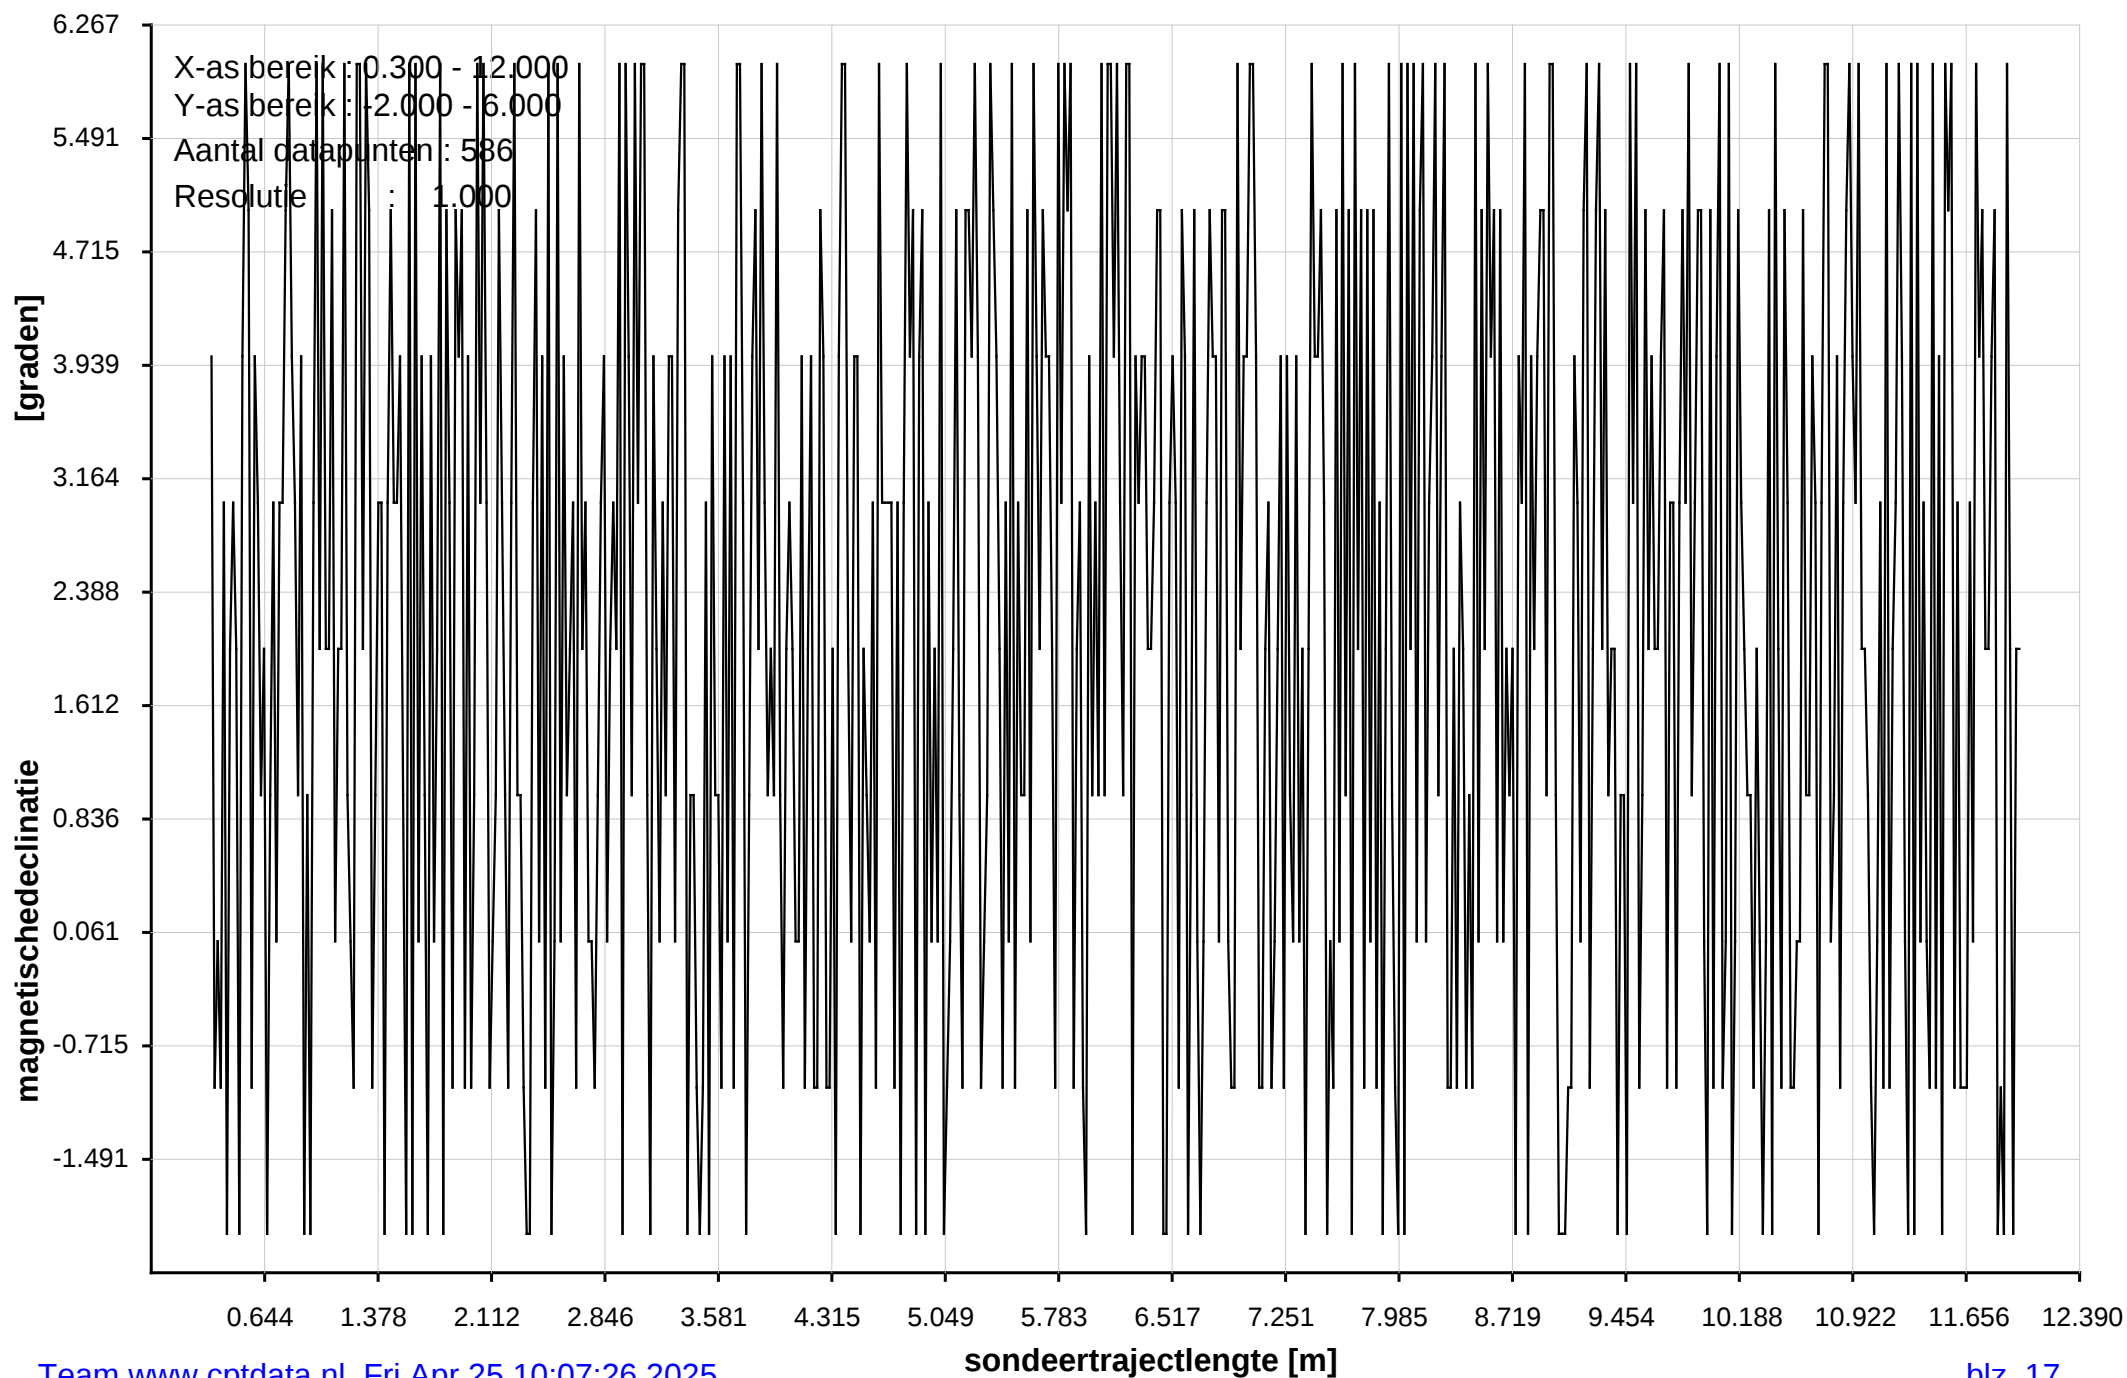
Datakolom 18 (Meetkanaal 36)
