Sondeerapparaat : Ballastwagen18;25ton;geenverankering

Sondeernorm : NEN5140

Object id bronhouder : CT, 380730, 02 / DKMP1

20150925vbCPT1.gef

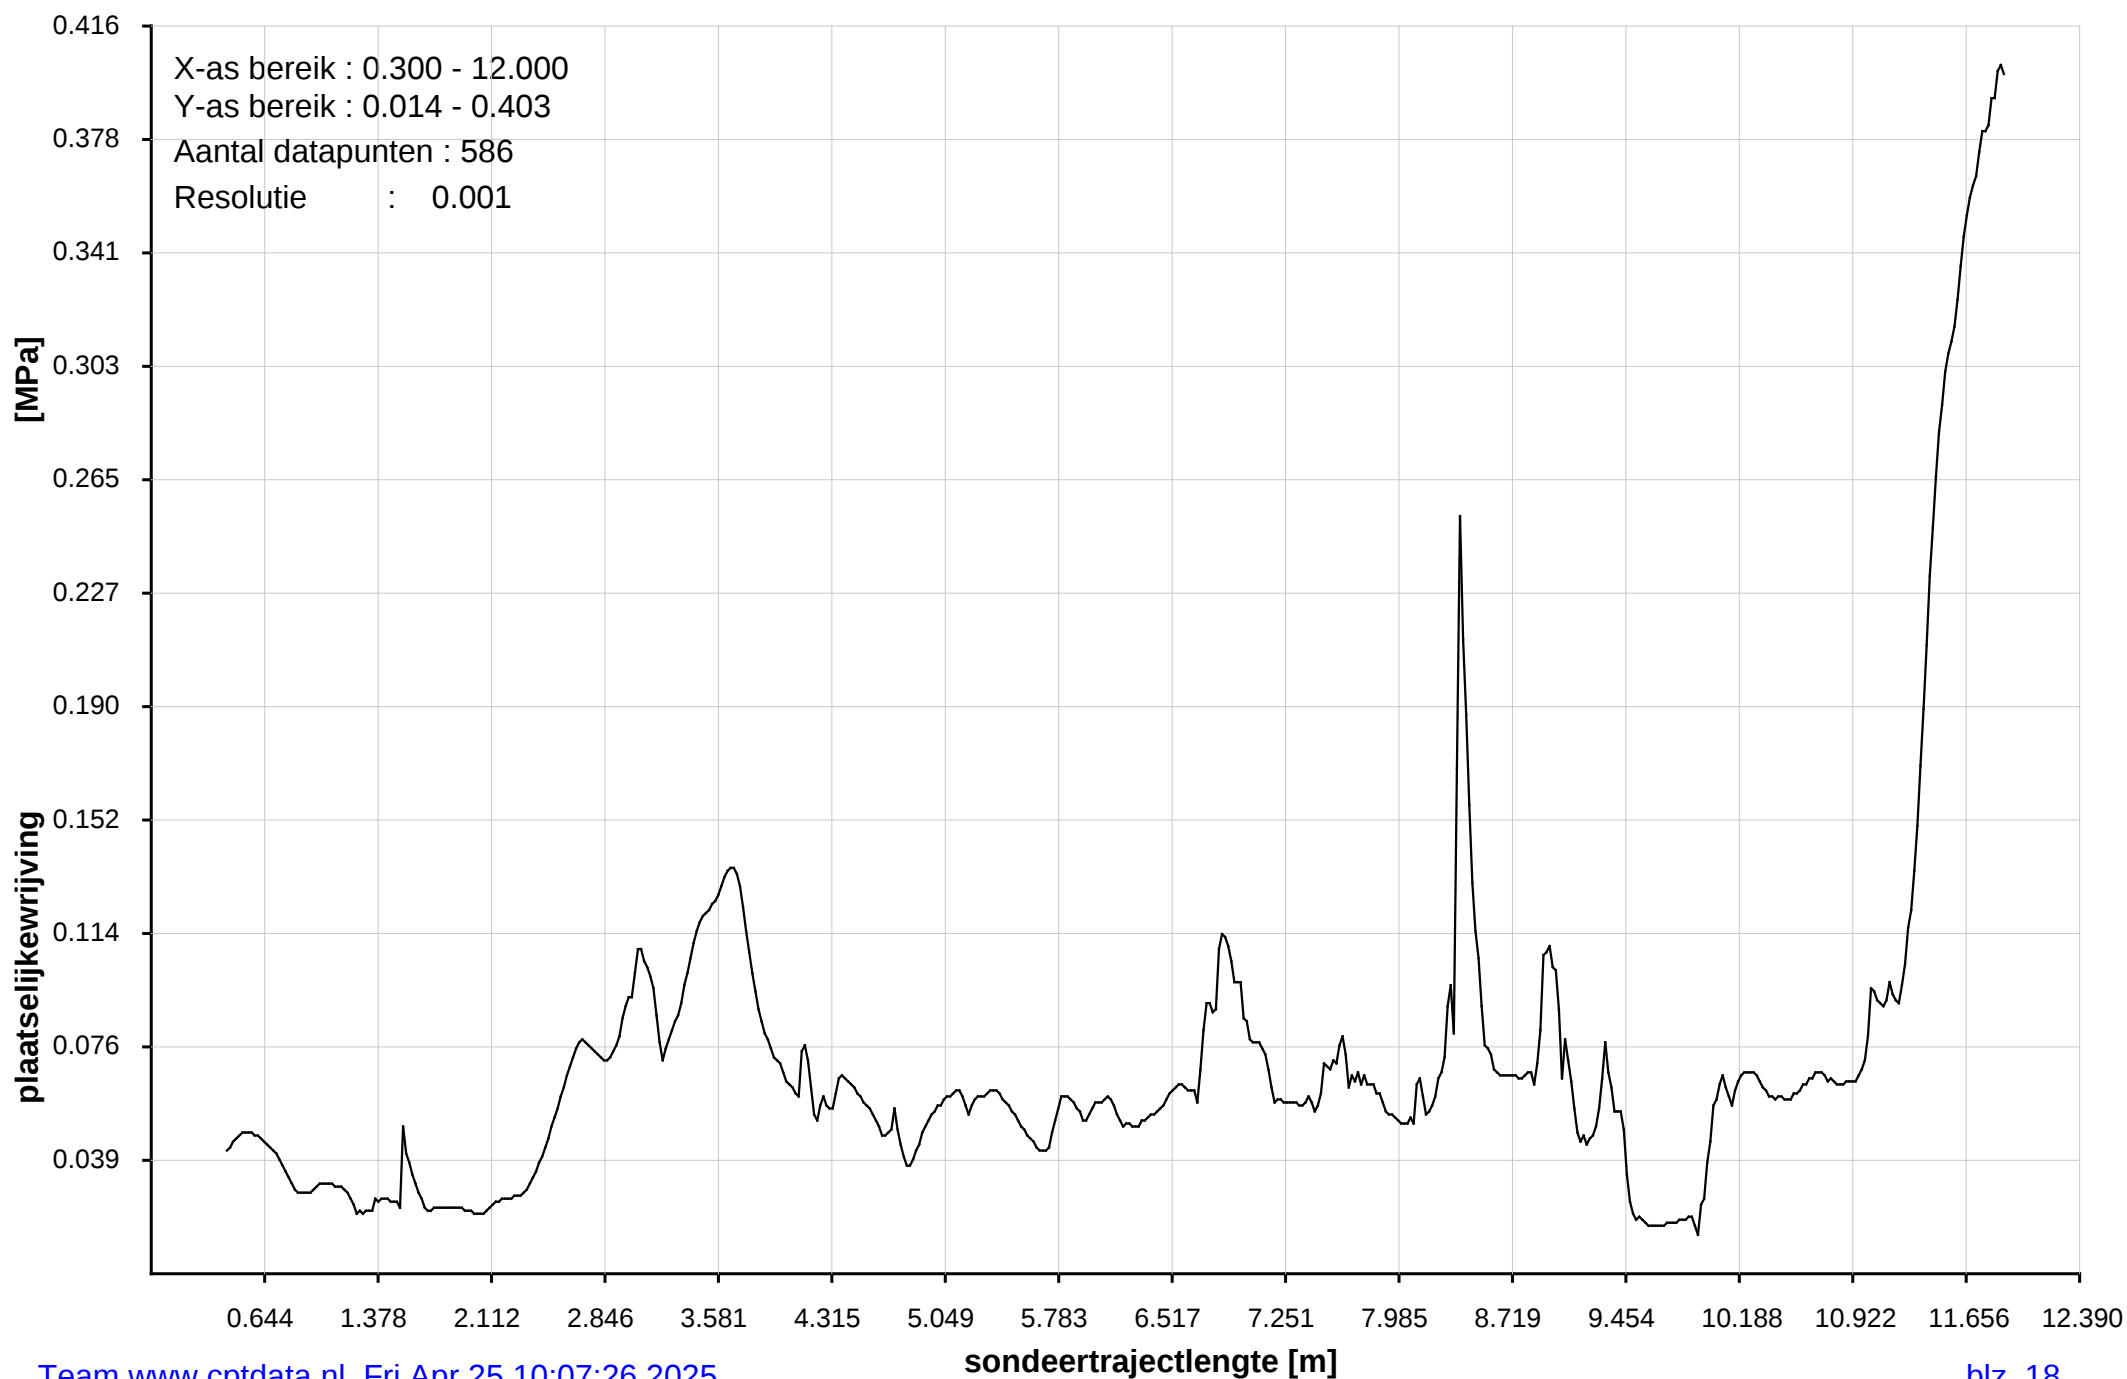
Datakolom 19 (Meetkanaal 3)

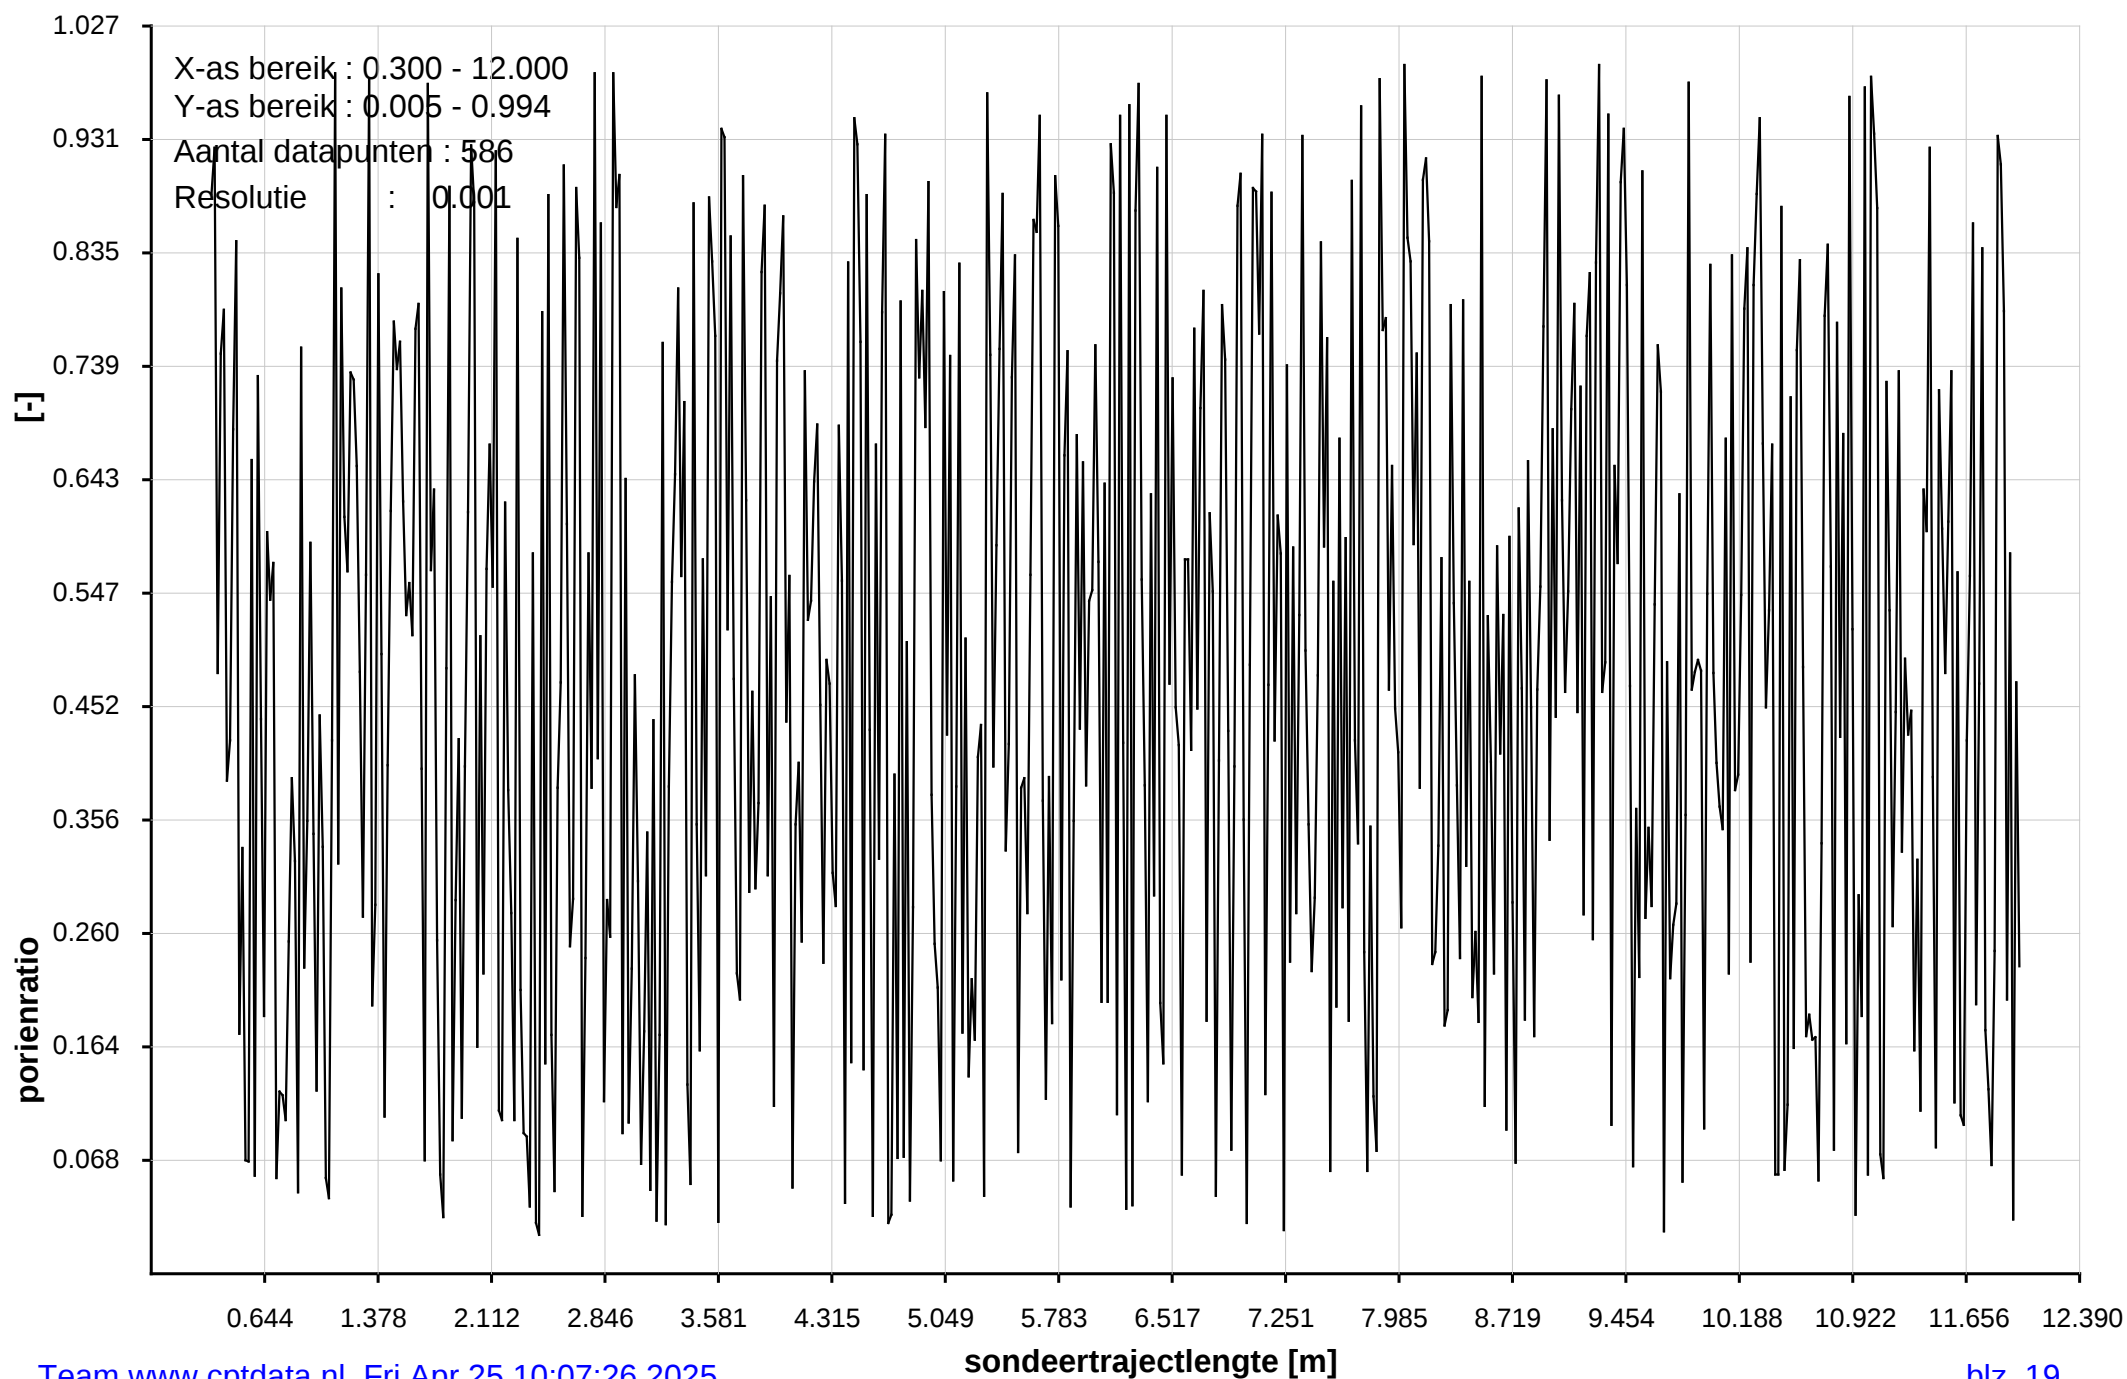
Datakolom 20 (Meetkanaal 15)

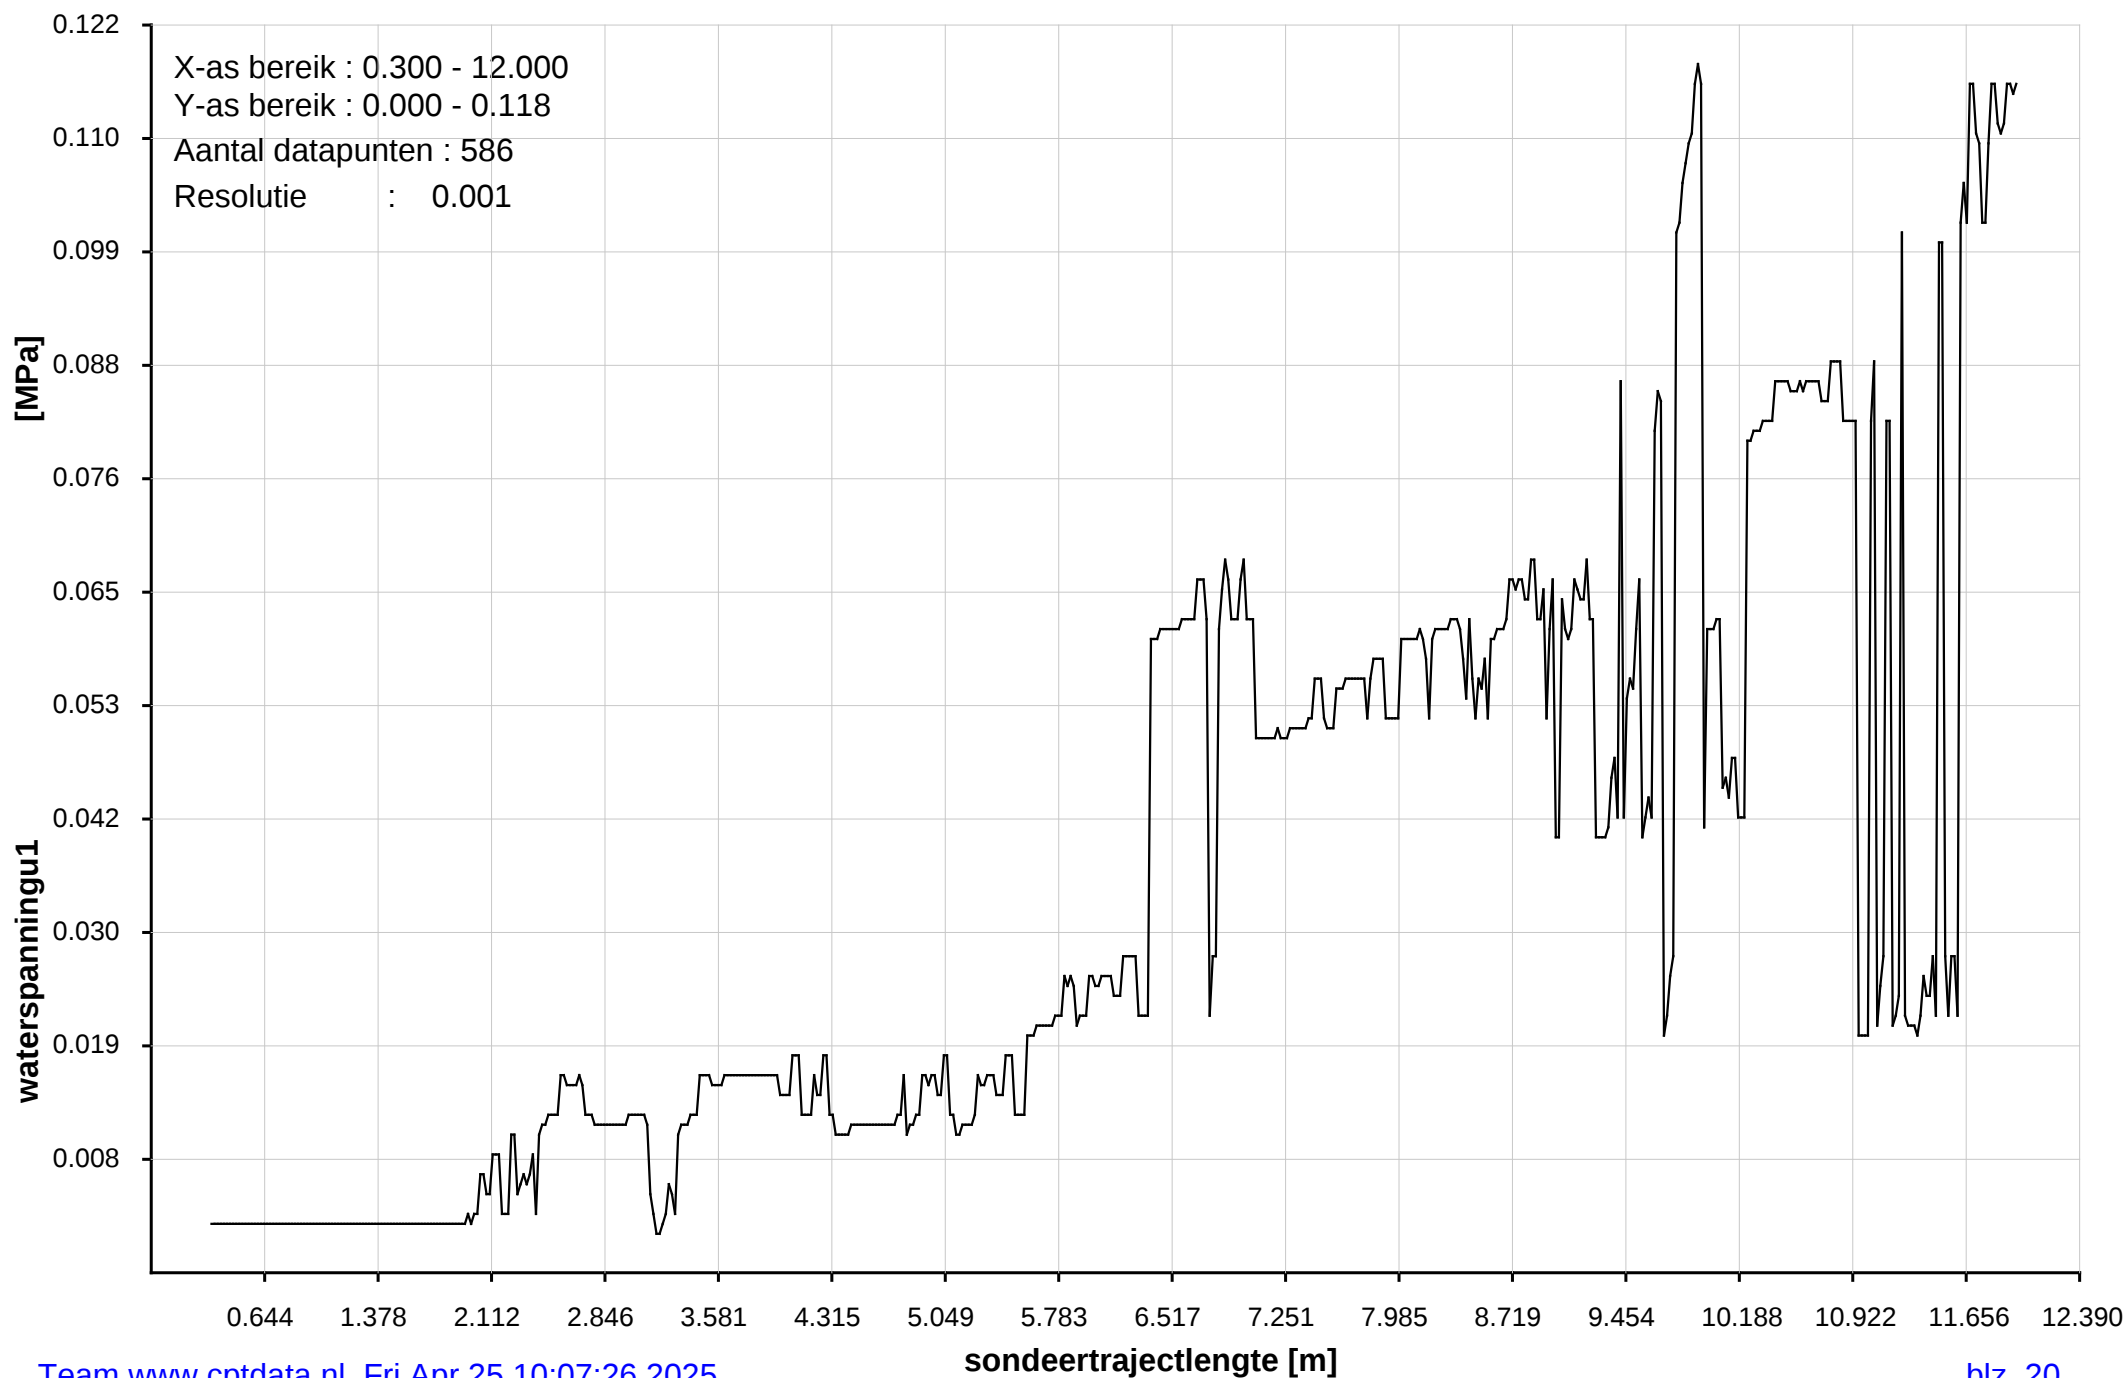
Datakolom 22 (Meetkanaal 5)

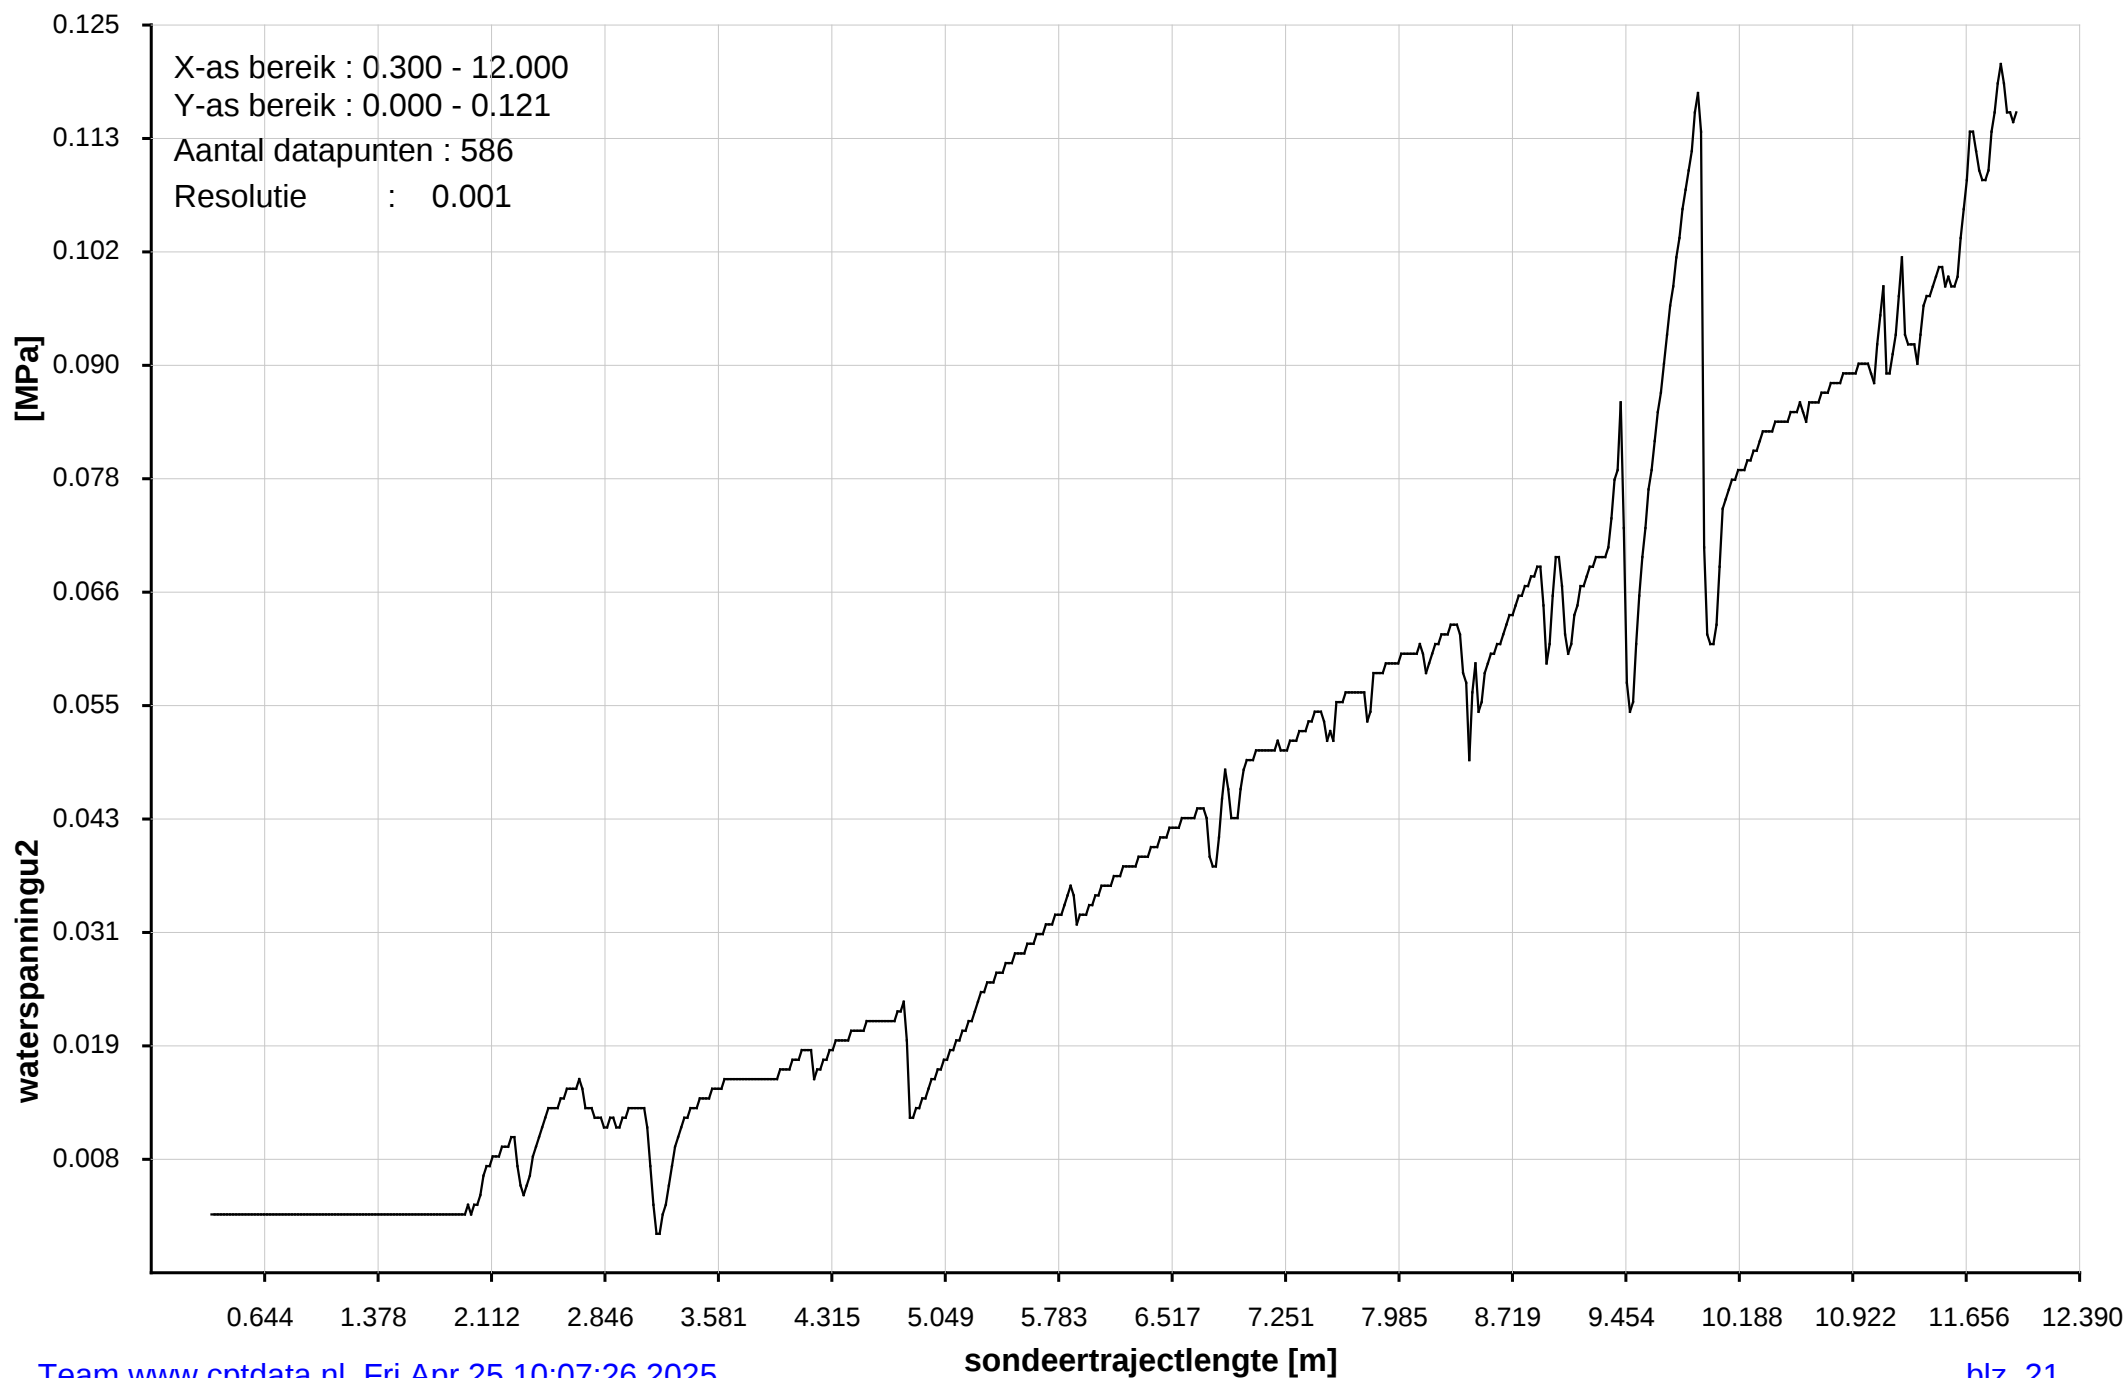
Datakolom 23 (Meetkanaal 6)

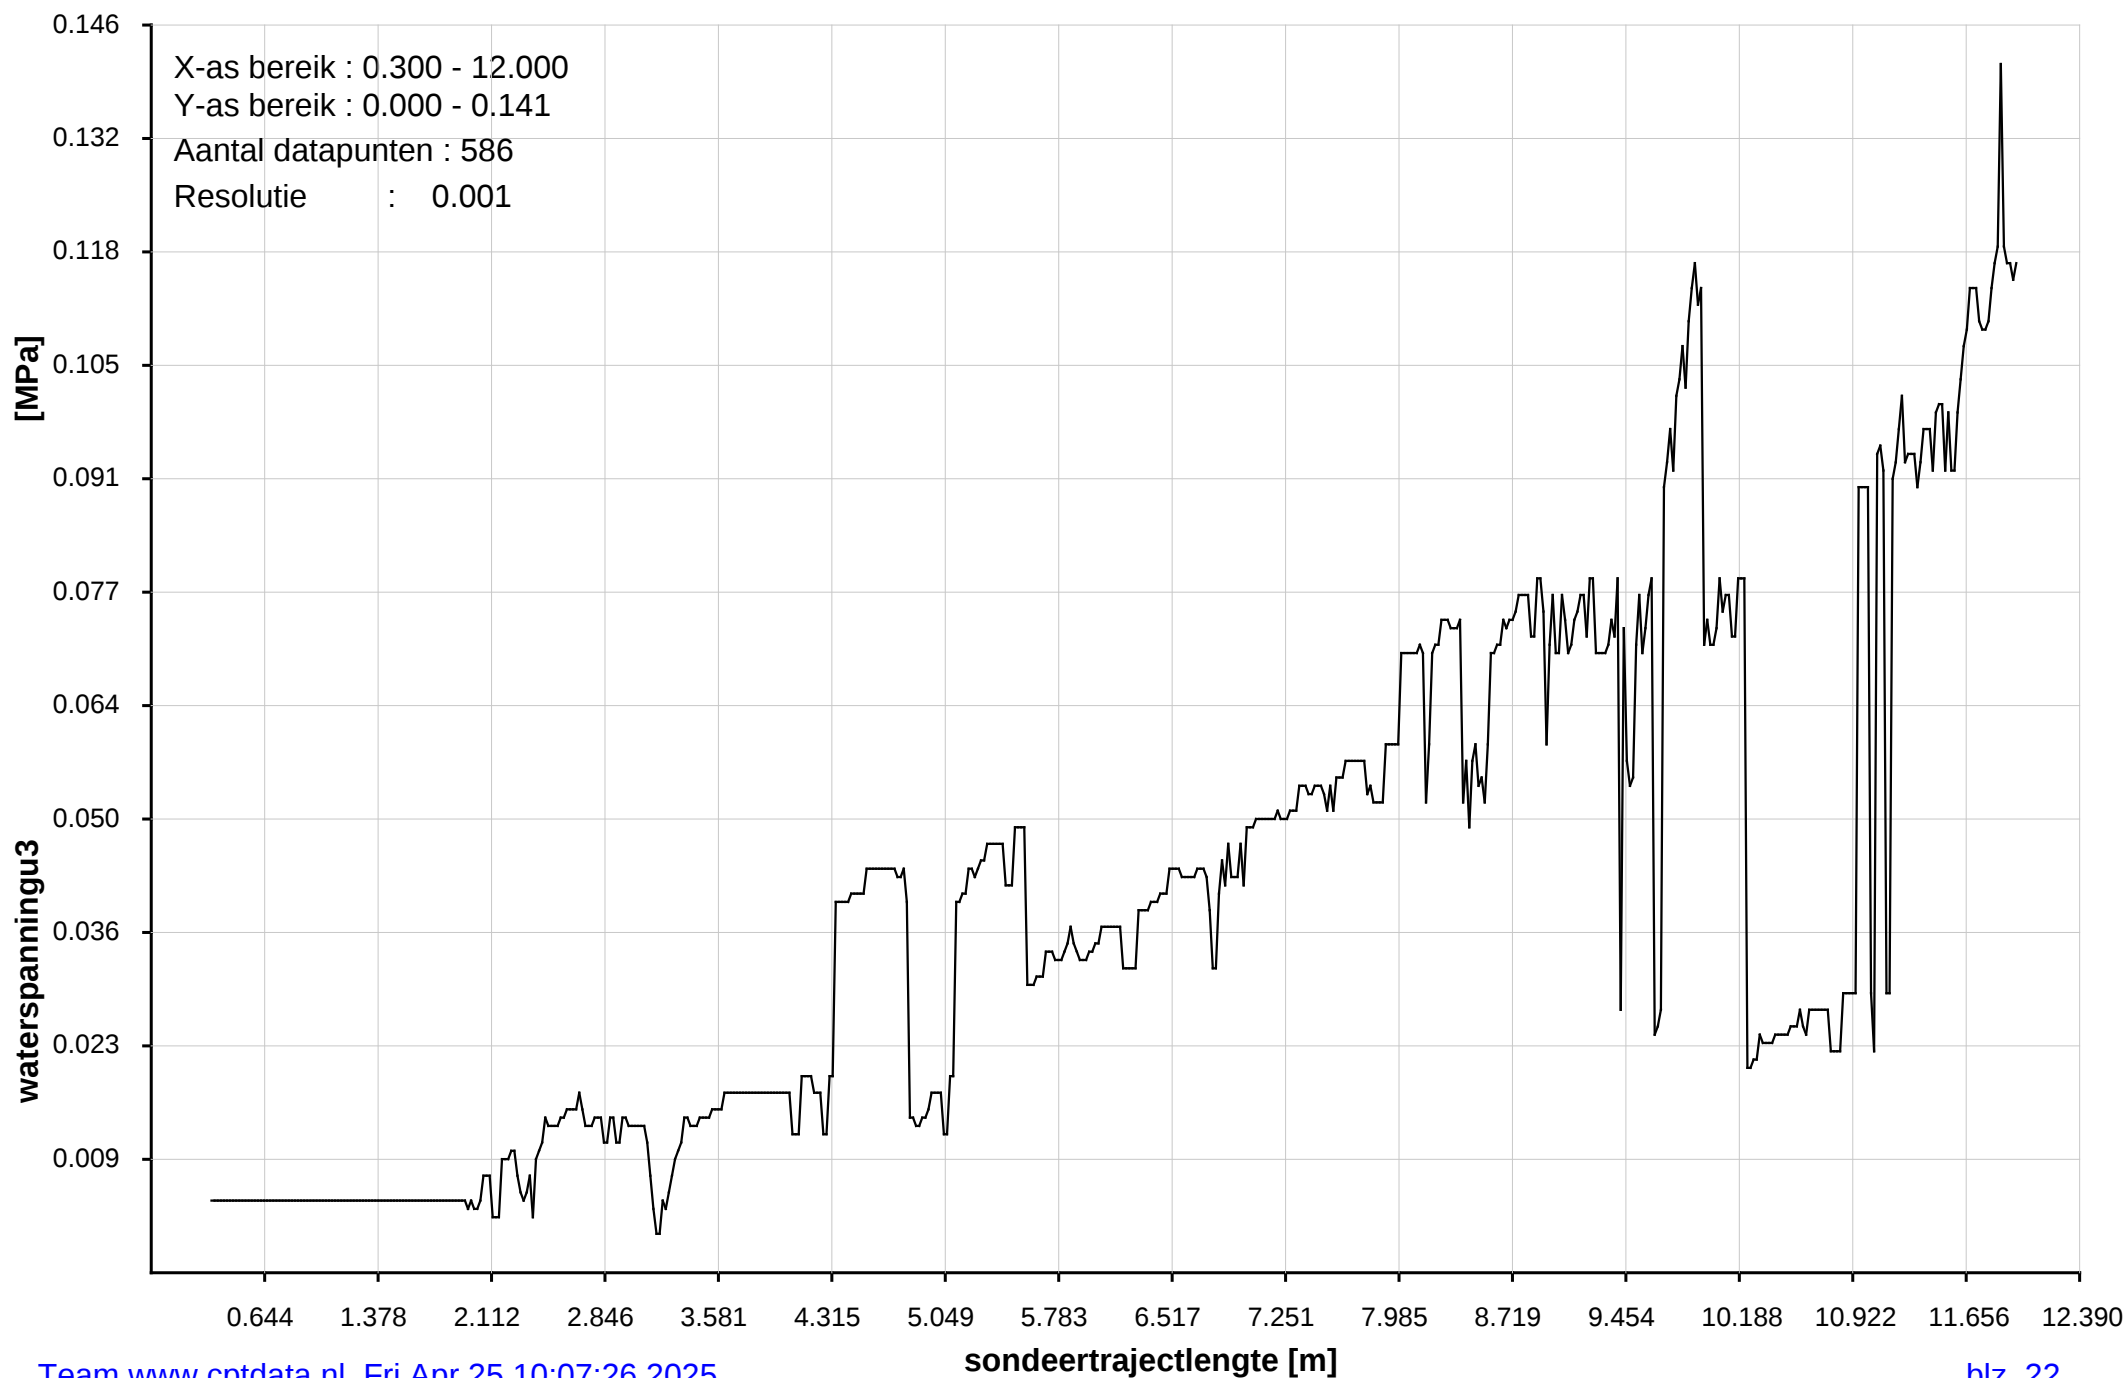
Datakolom 24 (Meetkanaal 7)

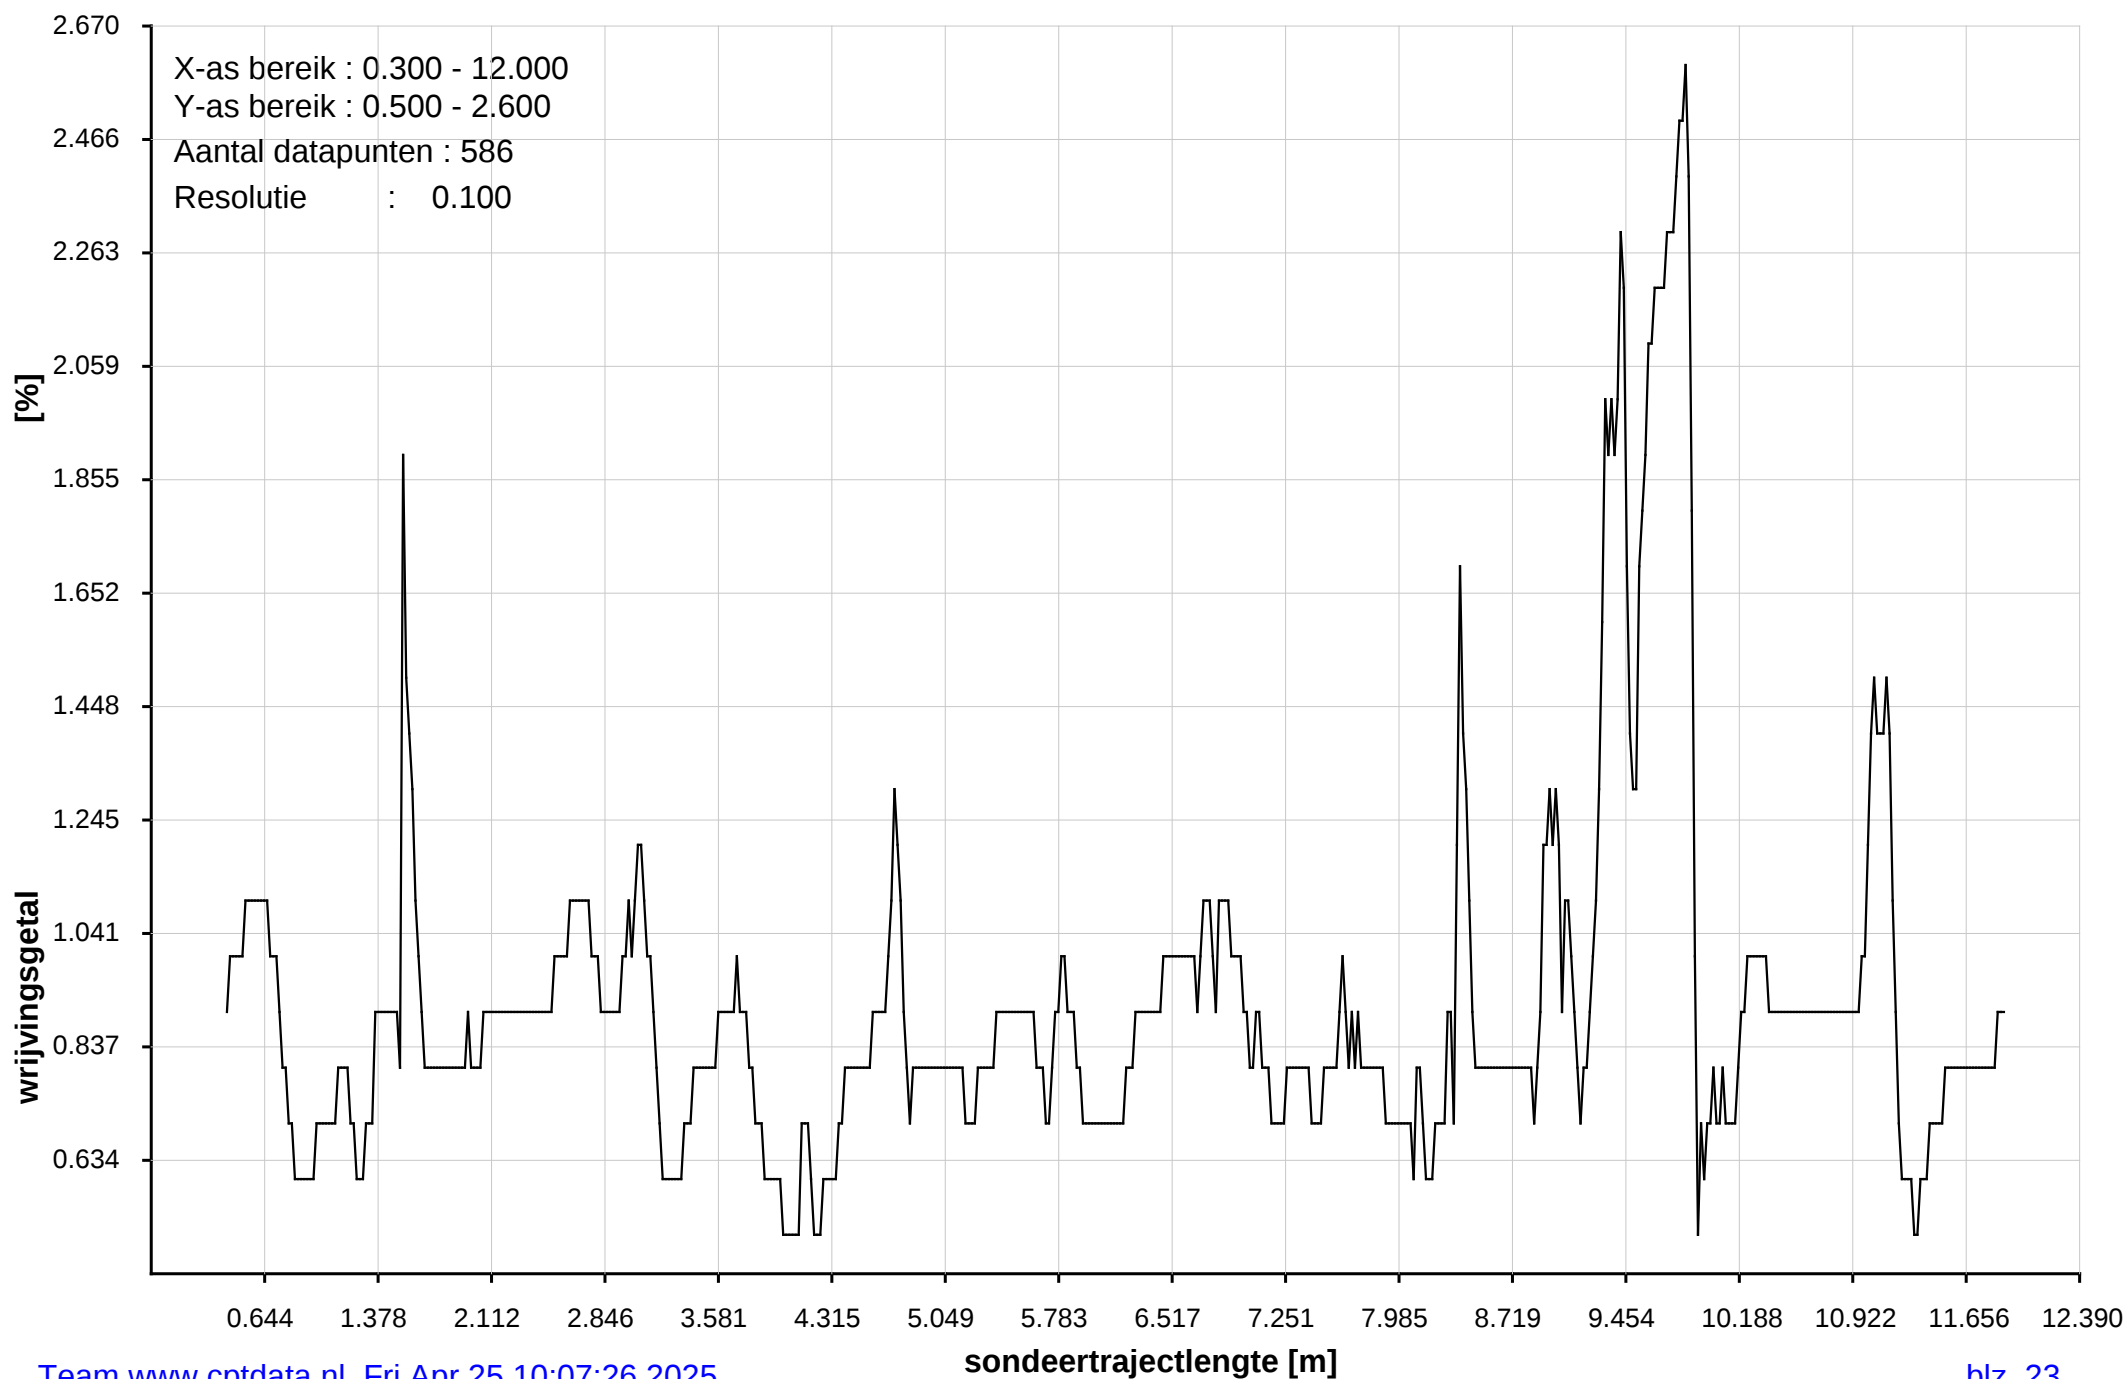
Datakolom 25 (Meetkanaal 4)

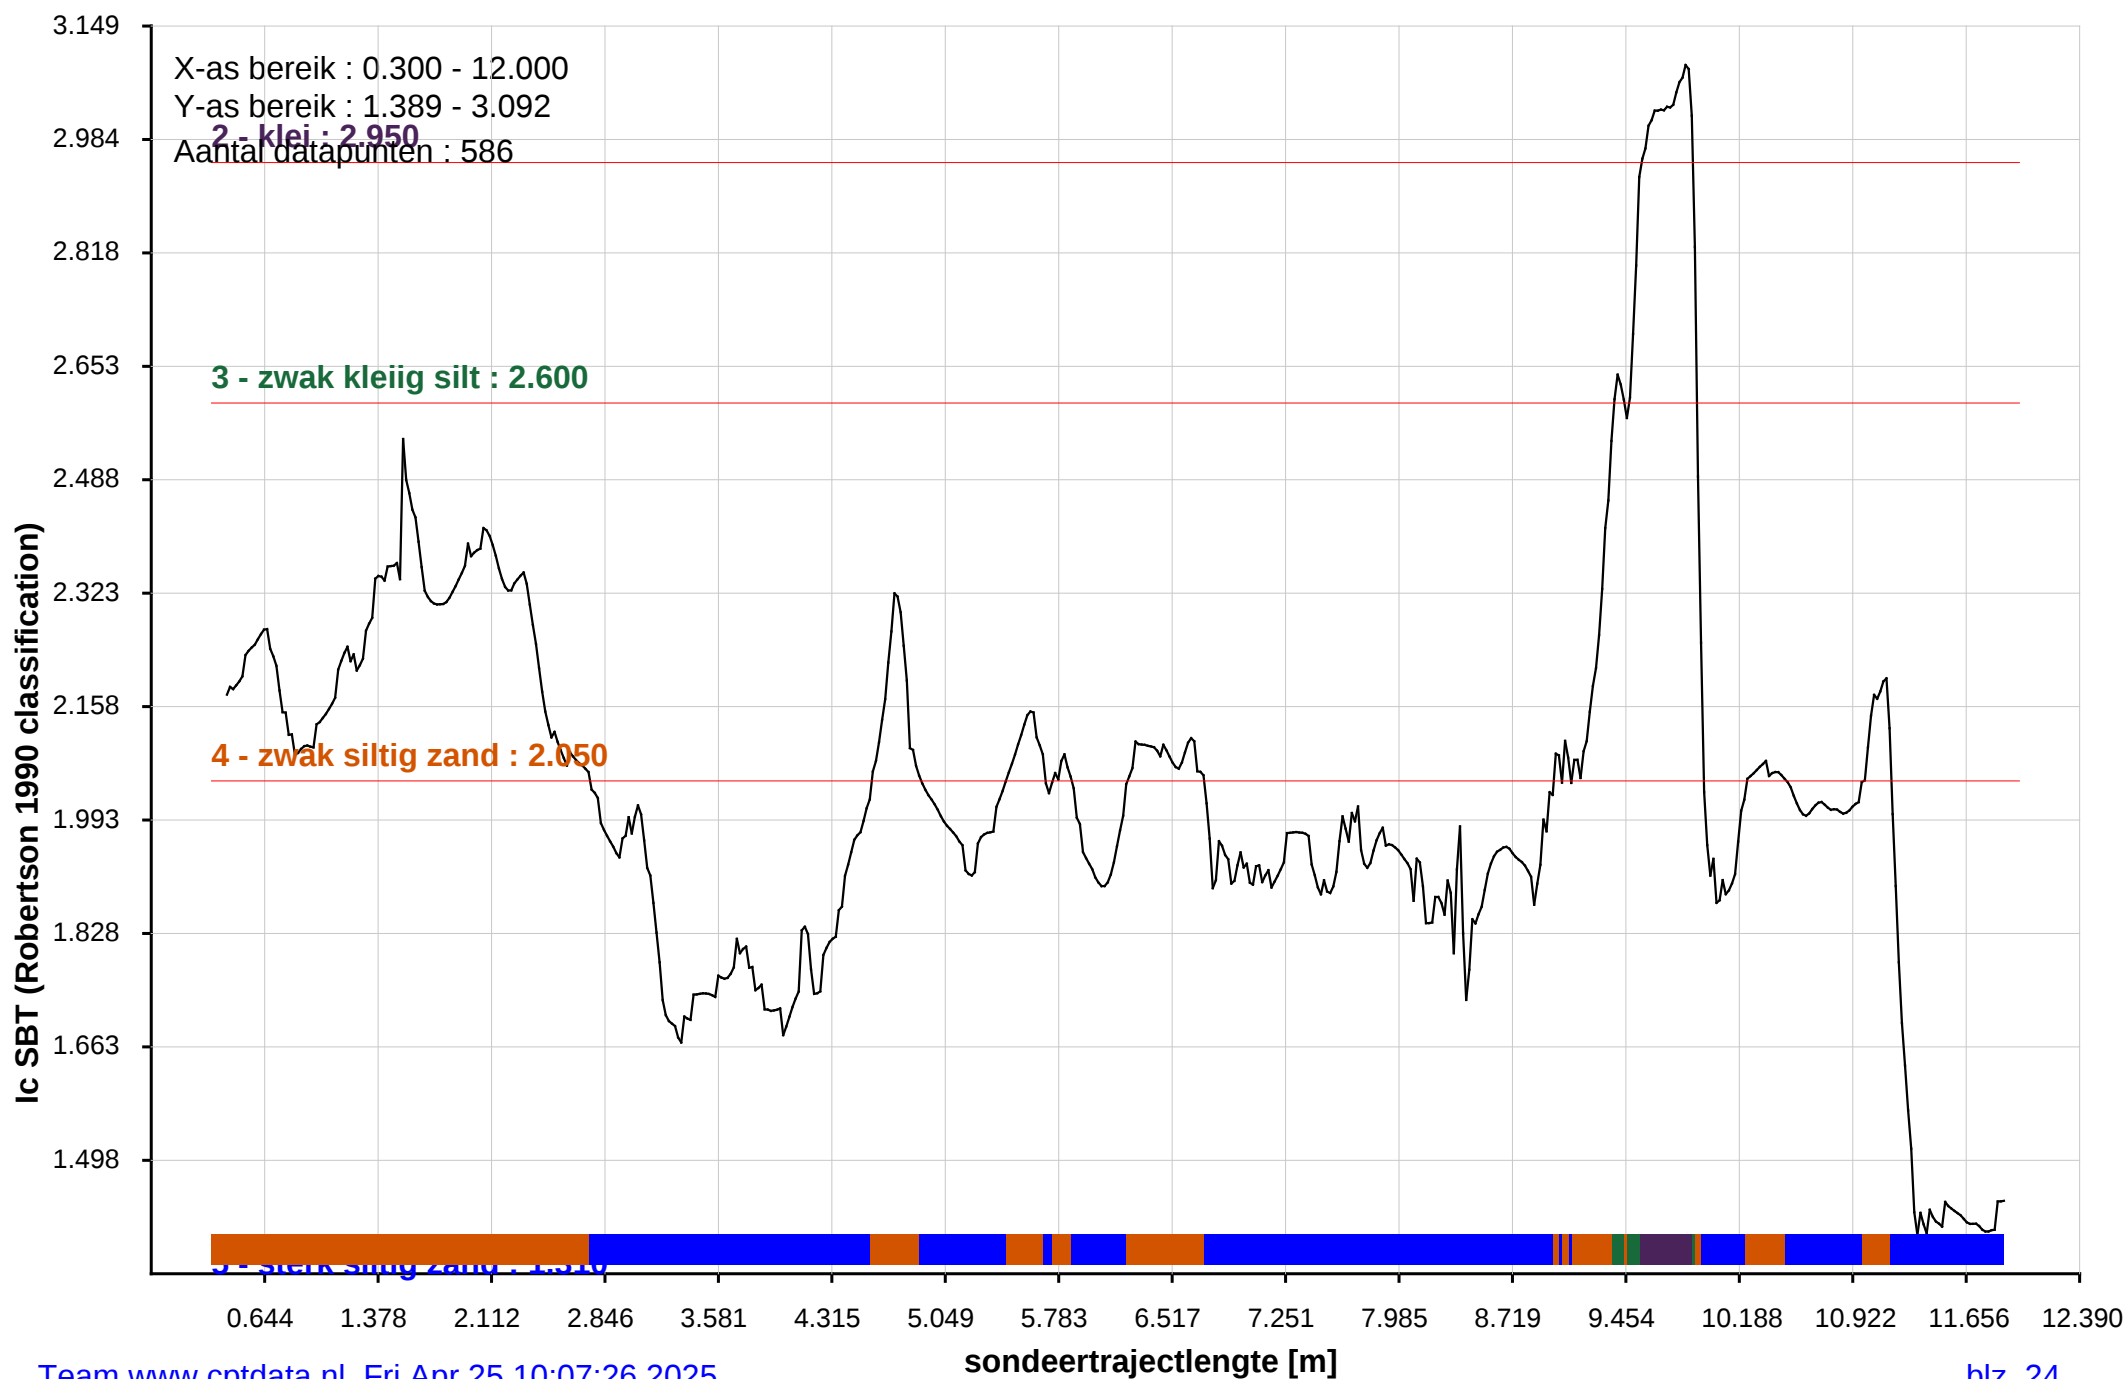
Datakolom 26 (Meetkanaal 99)
